**Liquidazione parcella ing. Angelo Nocioni per prestazioni professionali rese nel procedimento penale c/ il dipendente Fontana Franco.**

**Procedimento penale n.11726/98 R.G. GIP**

**CONSULENZA TECNICA DI PARTE PER LA SOC. A.M.A.T.**

**Osservazioni alla perizia del c.t.u.**

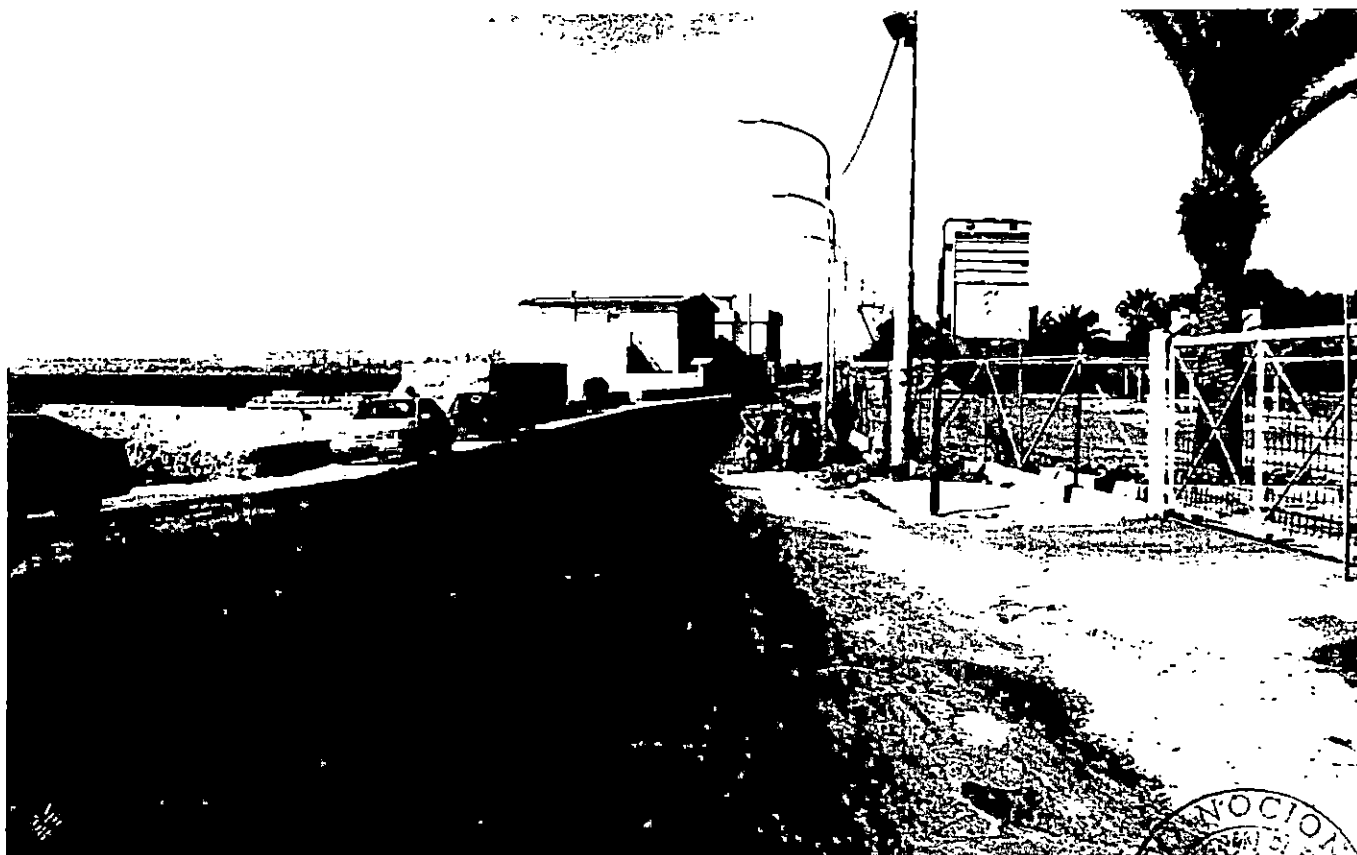
Si precisa, in definitiva, che la visuale di cui hanno potuto godere liberamente i due conducenti nelle fasi immediatamente precedenti quella di contatto era alquanto limitata.

**Foto n.1-** In direzione di Taranto (BMW): panoramica del luogo del sinistro.

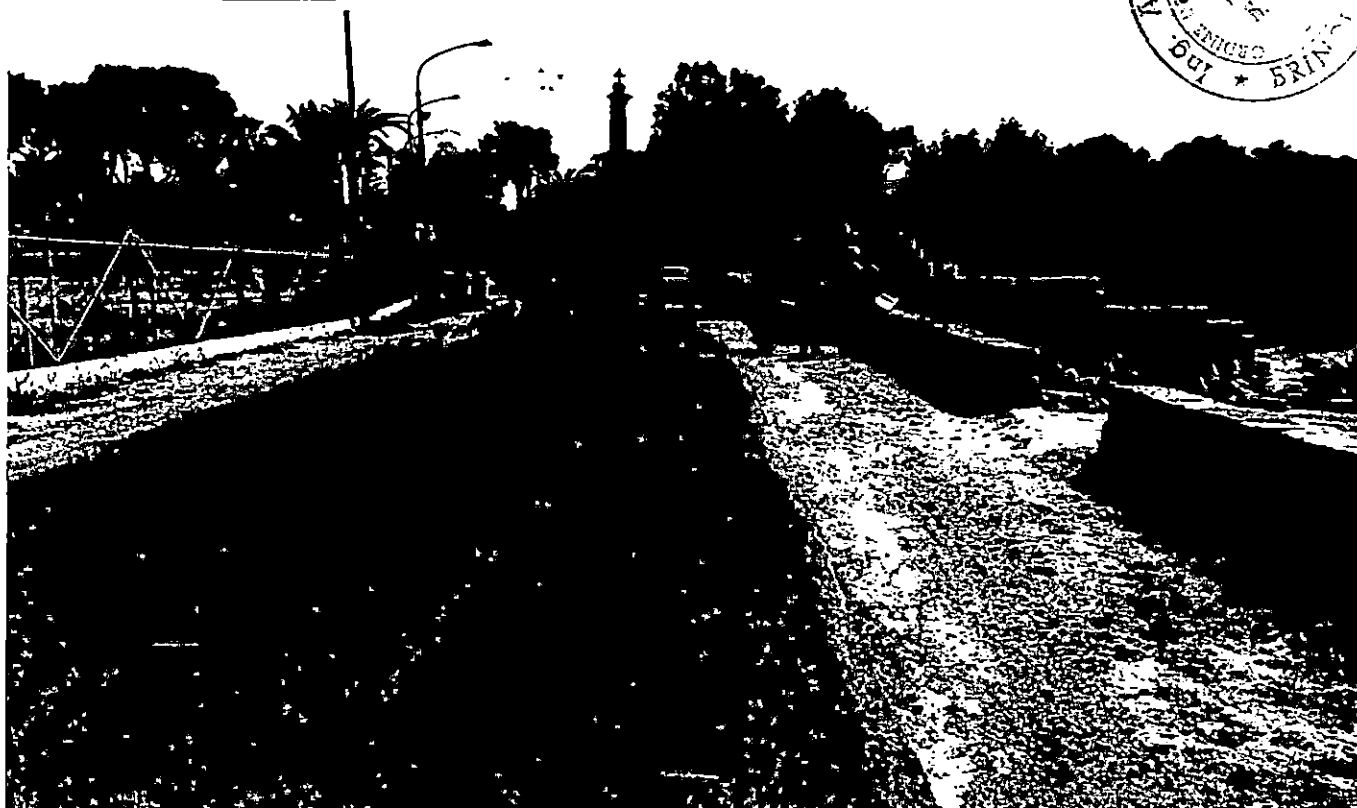
**Foto n.2-** In direzione di Capo San Vito : primo piano del luogo del sinistro.

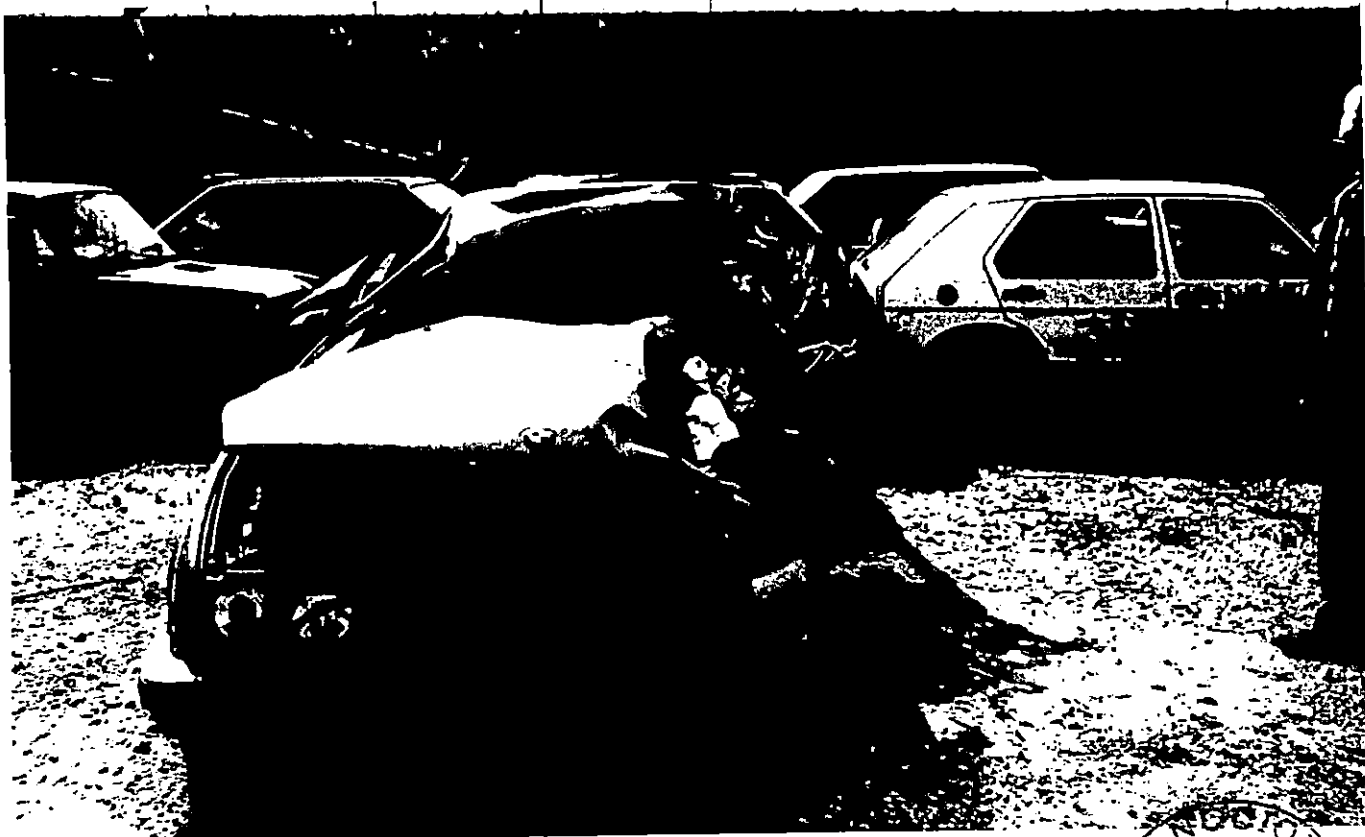
Foto n.3- BMW: vista frontale.

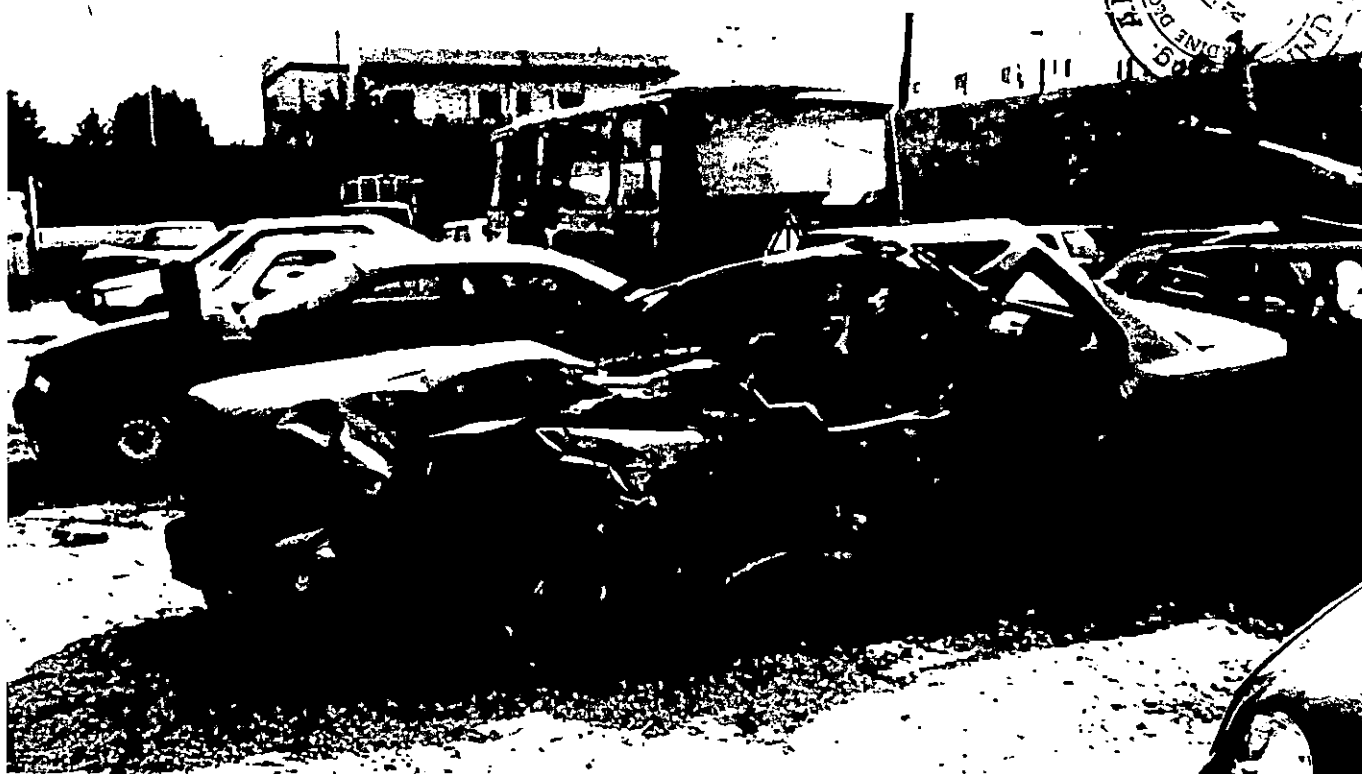
Gli accertamenti esperiti hanno permesso di accertare che l'interasse (passo) destro ha subito un arretramento di 5cm. mentre il sinistro di 27cm., a riprova del fatto che la zona interessata alla collisione (con conseguente compressione della struttura verso il retro e relativo accorciamento del passo) è stata la sinistra.

Foto n.4- BMW: panoramica della fiancata sinistra.

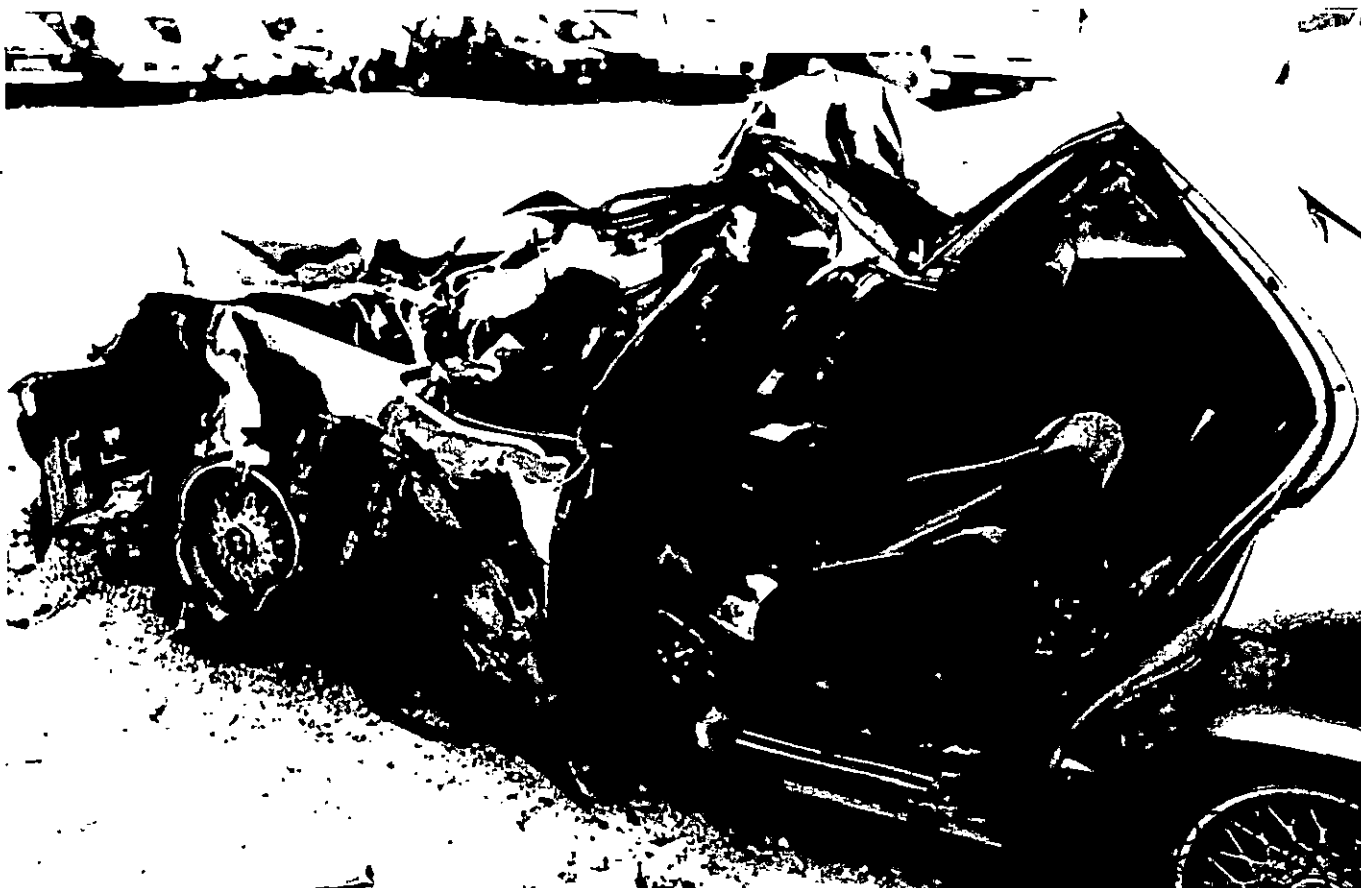
Foto n.5- Panoramica della fiancata sinistra.

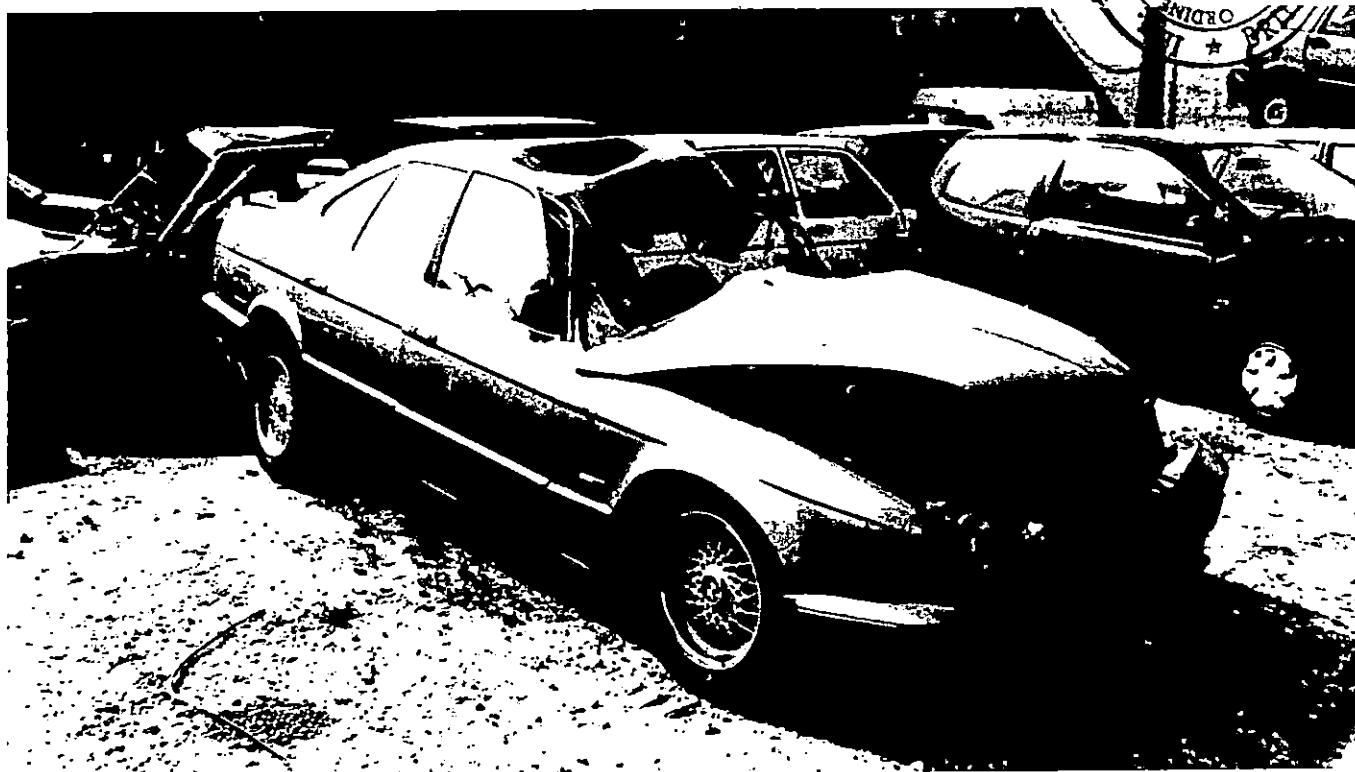
Foto n.6- Vista natero-laterale destra.

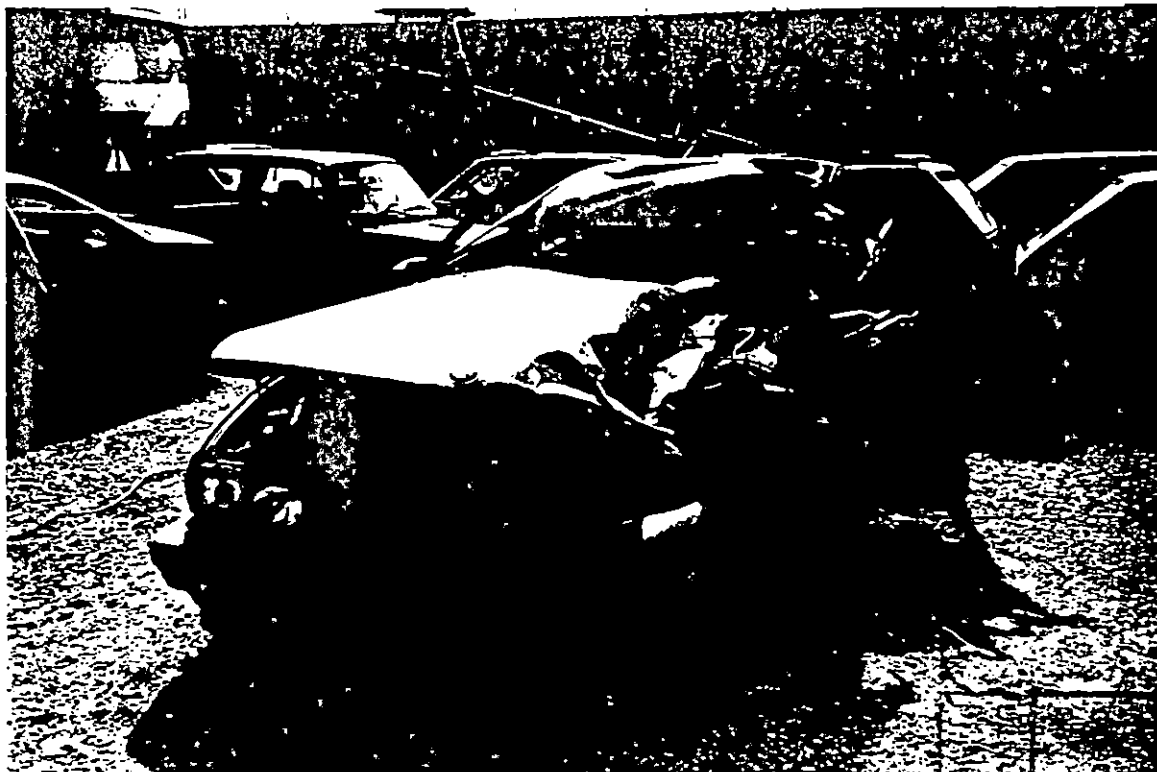
FOTO 3: Autovettura BMW - parte frontale.

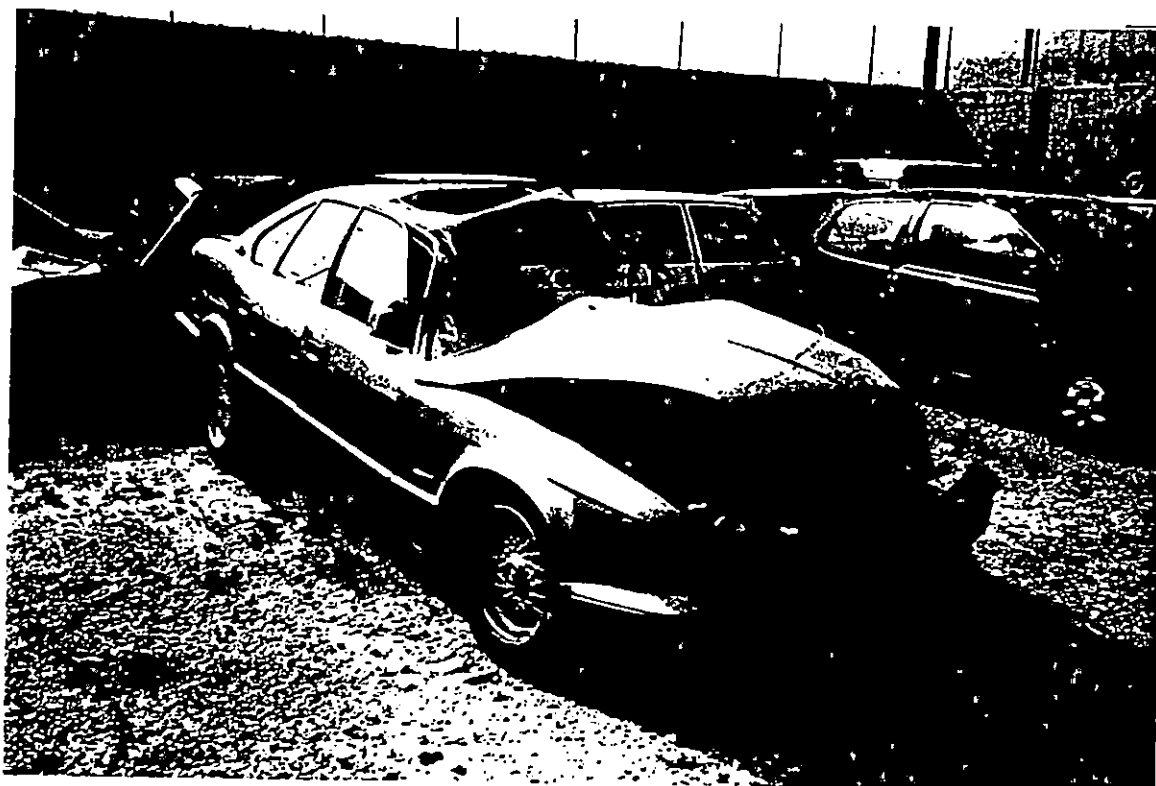
FOTO 6: Autovettura BMW - lato destro.

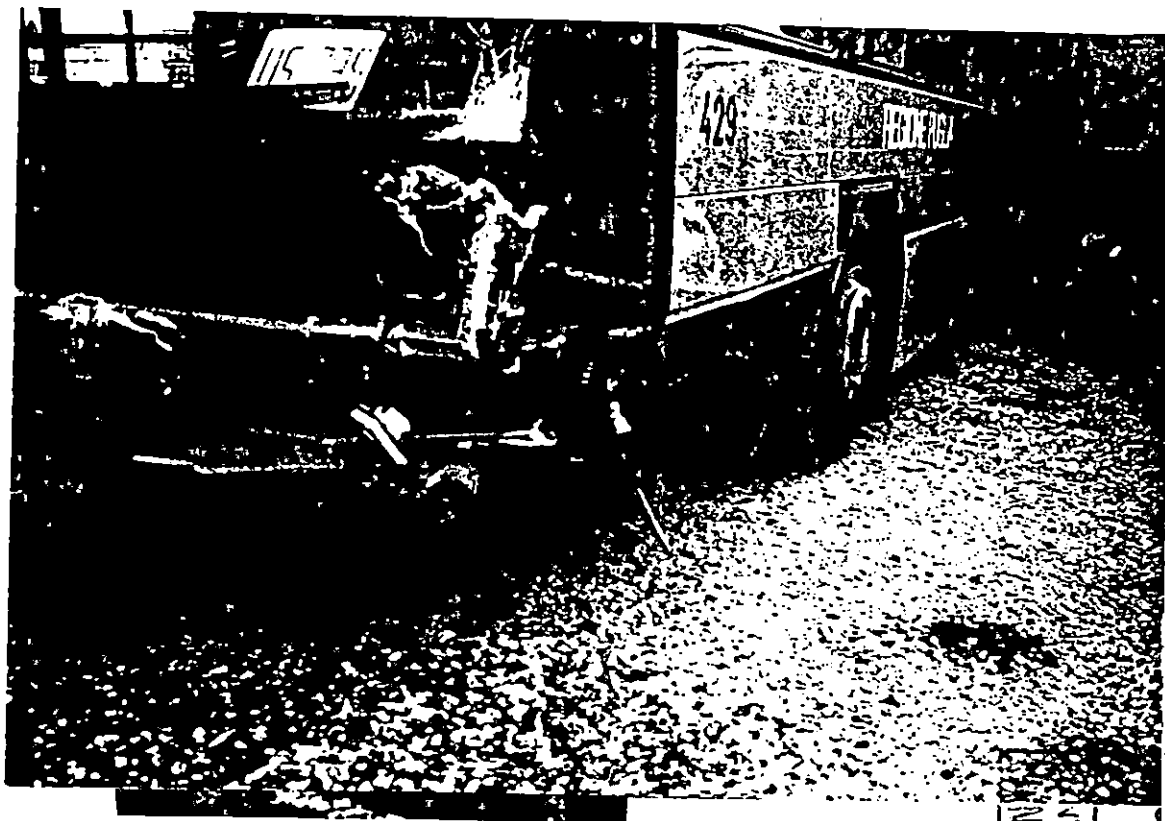
FOTO 8: Autobus AMAT - particolare punto d'urto.

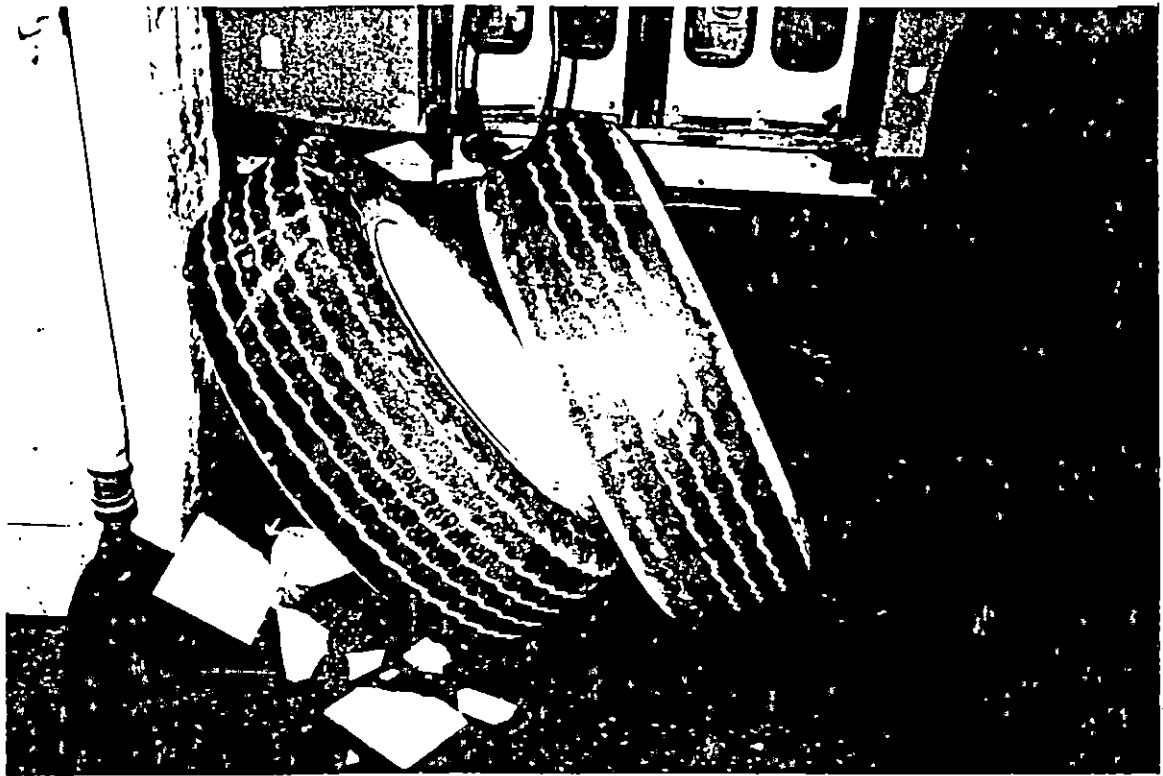
FOTO 10: Autobus AMAT - Pneumatici delle ruote gemellate posteriori destre.

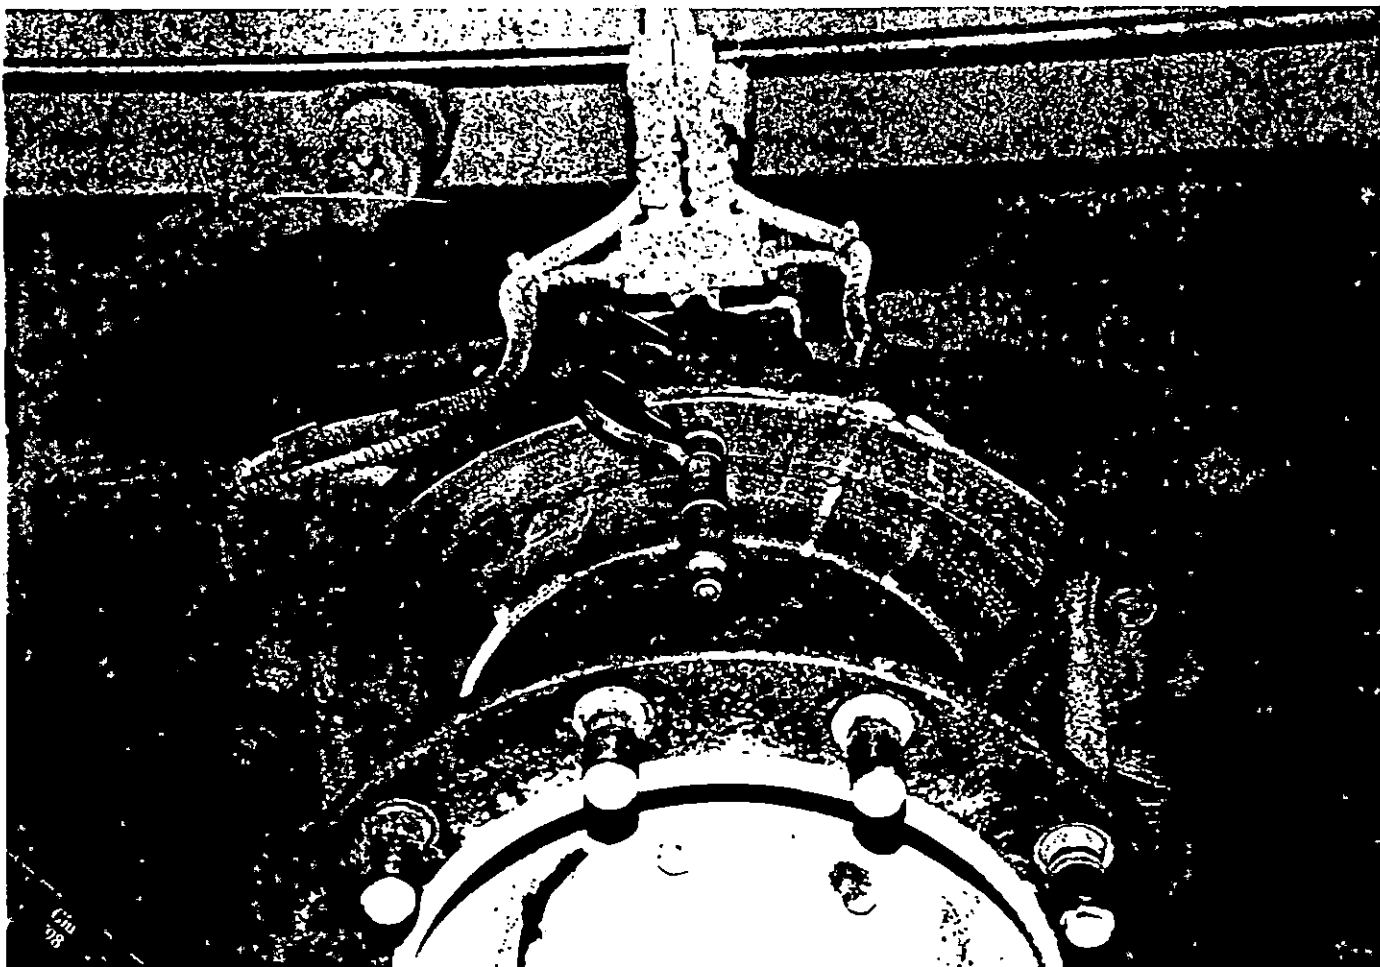
FOTO 11: Autobus AMAT - misure dei dischi dei freni anteriori.

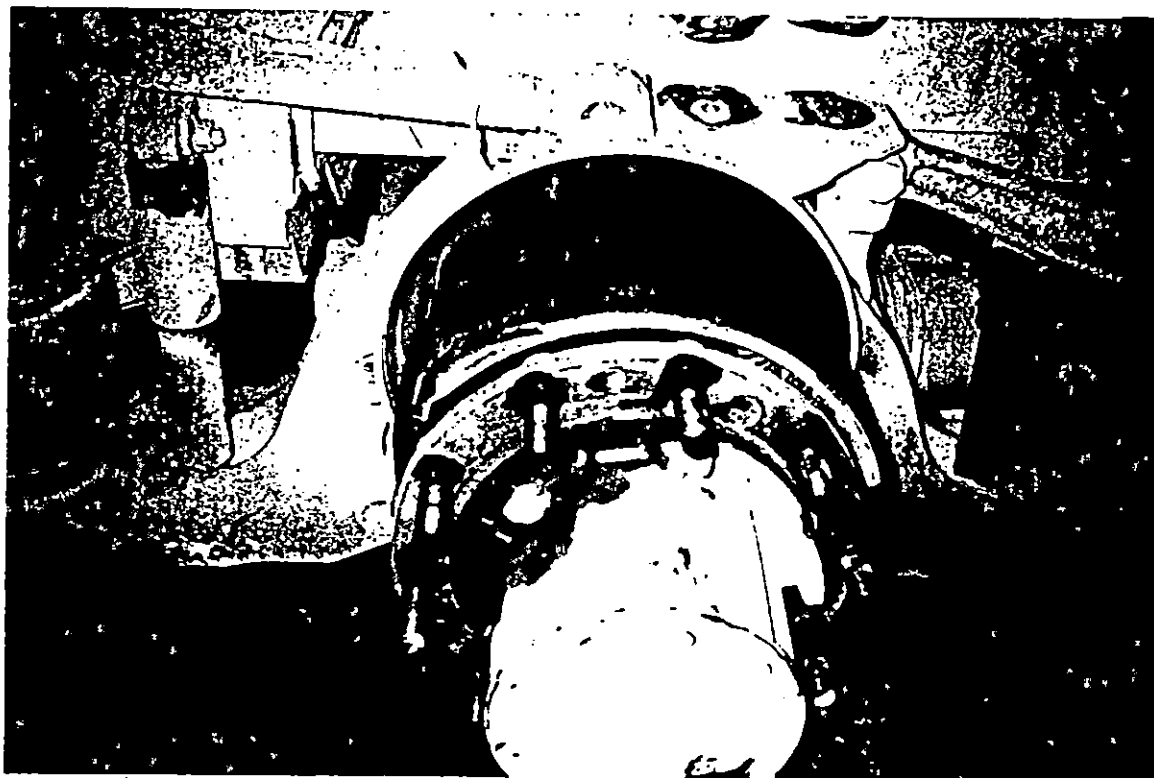
FOTO 14: Autobus AMAT - guarnizioni frenanti superiori sinistre e destre sulle ruote posteriori destre..
