AZIENDA PER LA MOBILITÀ NELL'AREA DI TARANTO S.p.A.

| Descrizione | U.M. | Q.tà | Pr. Unitario | Pr. Totale | IVA |
|---|---|---|---|---|---|
| ISPEZIONE BIMESTRALE(GEN-FEB 2021) | NR | 1 | 4.000,00 | 4.000,00 | 22 % |

## Rapporto manutenzione pensiline A.M.A.T. Spa

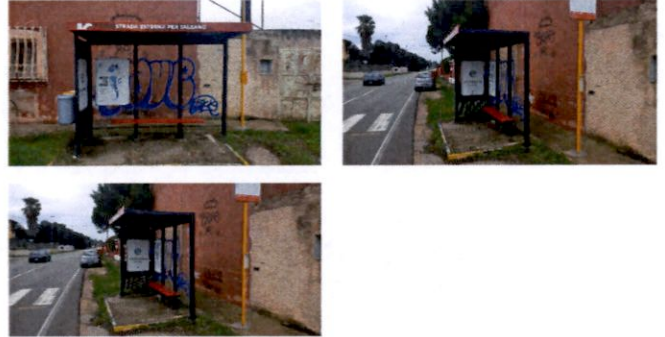
Pensilina n°60 via/v.le/piazza Strada Esterna per Talsano

Posacenere trafugato

Serraggio bulloneria in data 18/01/2021

Pulizia graffiti vetri

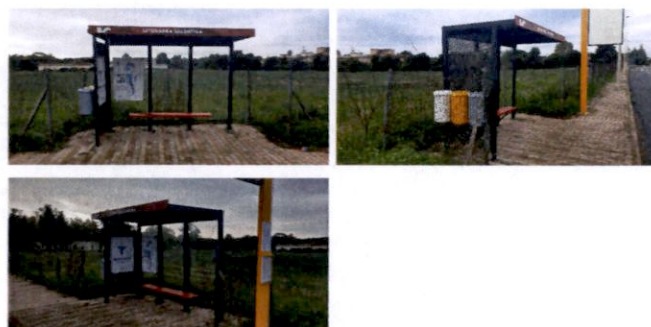
Pensilina n°66 via/v.le/piazza Litoranea Salentina

Posacenere trafugato

Serraggio bulloneria in data 18/01/2021

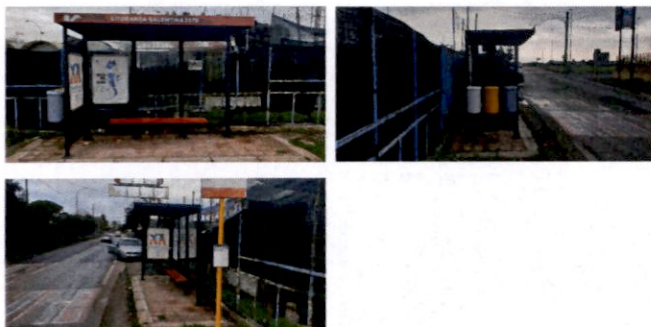
Pensilina n°54 via/v.le/piazza Litoranea Salentina, 1578

Posacenere trafugato

Serraggio bulloneria in data 18/01/2021

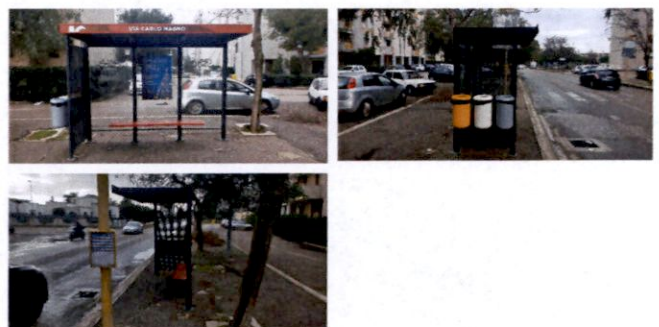
Pensilina n°s.n. via/v.le/piazza Carlo Magno

Posacenere trafugato

Serraggio bulloneria in data 18/01/2021

Pulizia graffi vetri

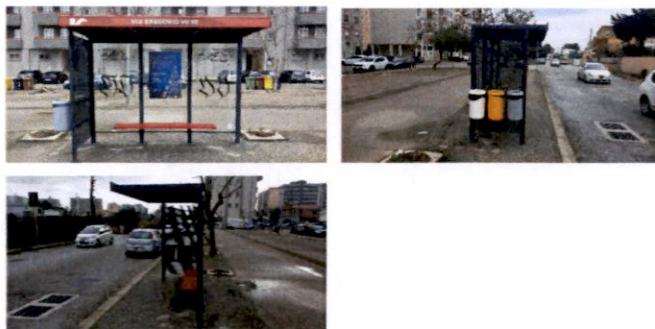
Pensilina n°50 via/v.le/piazza Gregorio VII 19

Posacenere trafugato

Serraggio bulloneria in data 19/01/2021

Pulizia graffiti vetri

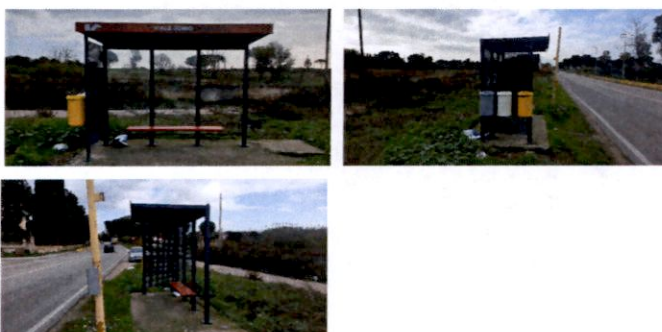
Pensilina n°100 via/v.le/piazza Ionio (fronte via Capodoglio)

Posacenere trafugato

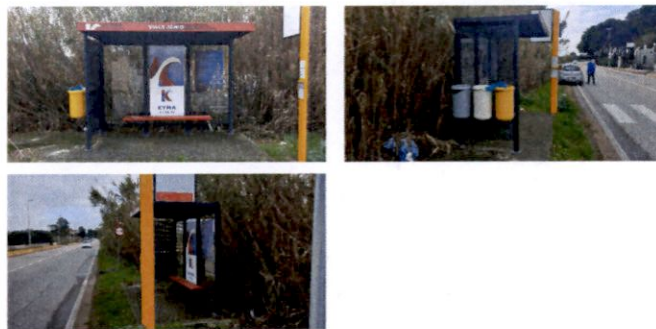
Pensilina n°99 via/v.le/piazza Ionio (fronte Cocomeros)

Posacenere trafugato

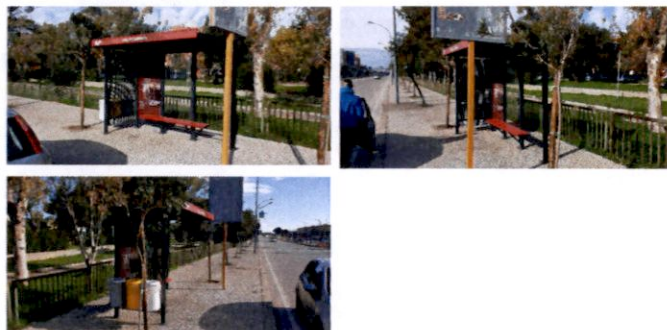
Pensilina n°24 via/v.le/piazza Cannata (Angolo v.le dell'Industria)

Posacenere trafugato

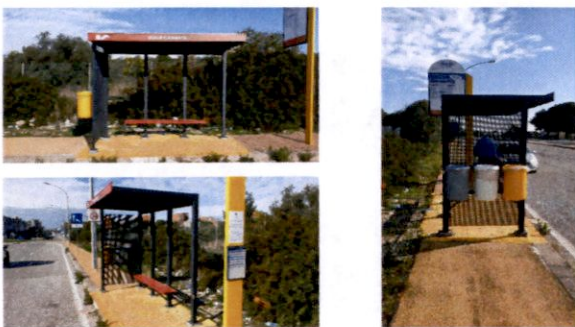
Pensilina n°23 via/v.le/piazza Cannata (fronte MD)

Posacenere trafugato

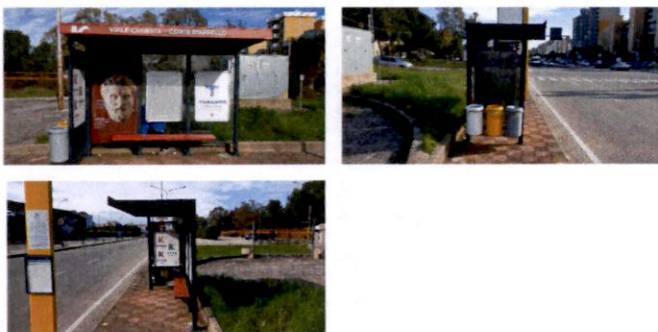
Pensilina n°1 via/v.le/piazza Cannata (fronte corte d'appello)

Posacenere trafugato

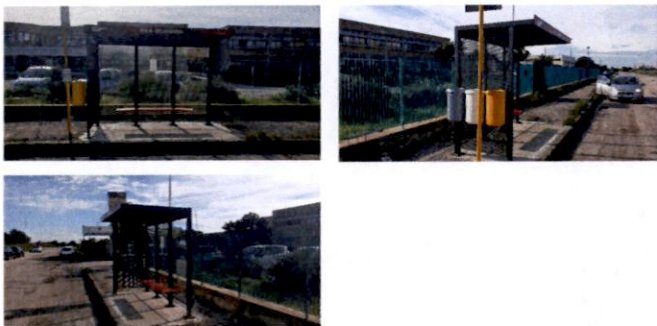
Pensilina n°22 via/v.le/piazza Alcide de Gasperi

Posacenere trafugato

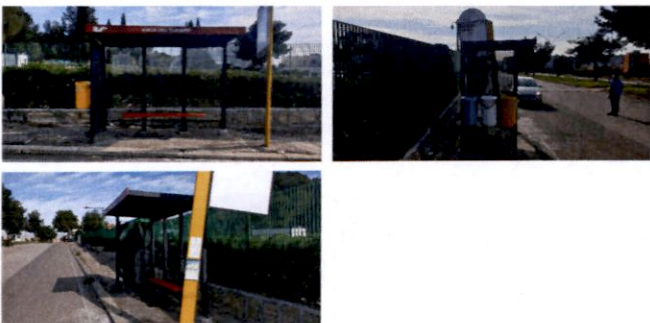
Pensilina n°25 via/v.le/piazza del Turismo

Posacenere trafugato

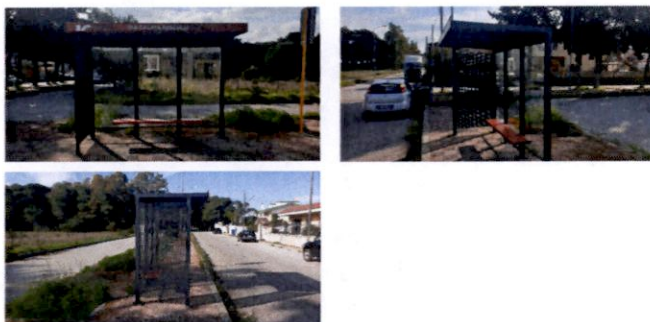
Pensilina n°75 via/v.le/piazza Calata Pesculli

Posacenere trafugato

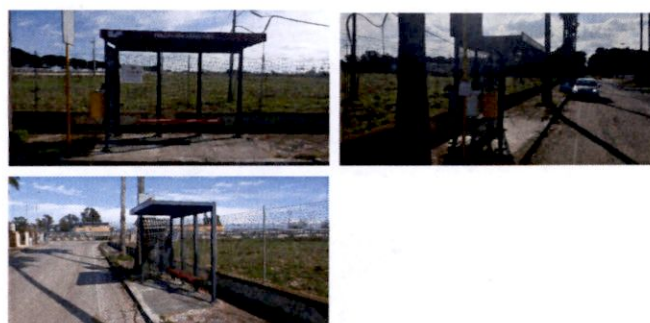
Pensilina n°76 via/v.le/piazza Calata Saraceno

Posacenere trafugato

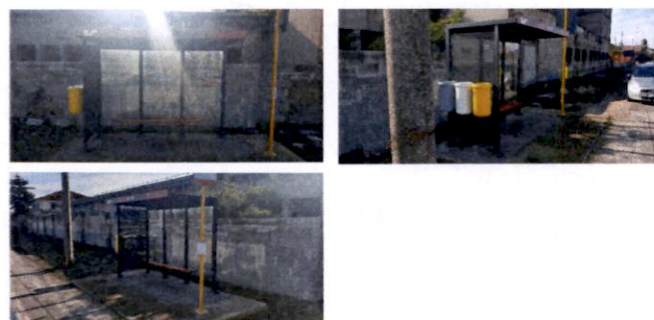
Pensilina n°77 via/v.le/piazza S.S.106

Posacenere trafugato

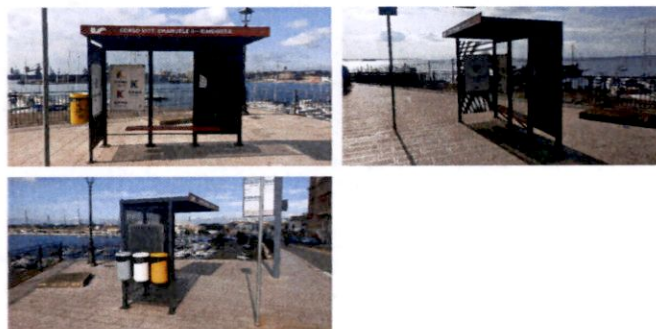
Pensilina n°42 via/v.le/piazza Vittorio Emanuele II Ringhiera

Posacenere trafugato  
Sostituzione n 1 vetro forato

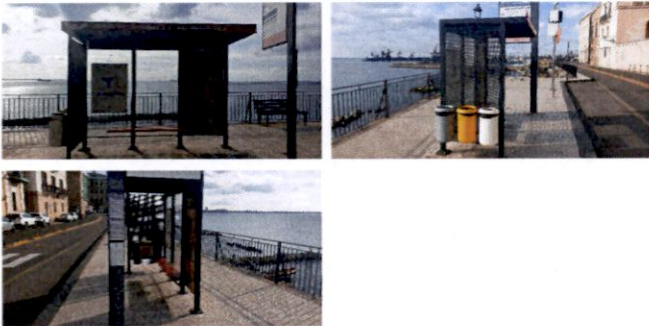
Pensilina n°43 via/v.le/piazza Vittorio Emanuele II Arcivescovado

Posacenere trafugato

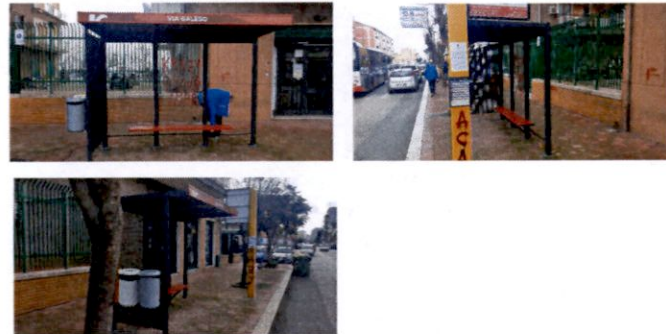
Pensilina n°4 via/v.le/piazza Galeso

Posacenere trafugato

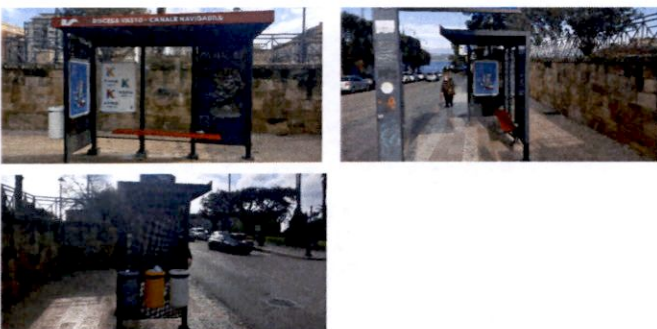
Pensilina n°45 via/v.le/piazza Discesa Vastò

Posacenere trafugato
