**OGGETTO: RICHIESTA DI RISARCIMENTO DEI DANNI**  
Danneggiamento palina di fermata di proprietà Amat Spa  
a seguito di incidente stradale del 05/06/2013  
occorso in Taranto in Via Vizzarro n.70/A  
AMAT SPA / De Giorgio Emanuele (DP039GS)  
**Ns. Rif. 101/13**

**Oggetto: Relazione di servizio per abbattimento di una palina  
di fermata in seguito ad incidente stradale.**

**Rapporto Giudiziario di incidente stradale avvenuto in Taranto, avente come conseguenze lesioni PROGNOSI RISERVATA e successivamente MORTALI**

**INCIDENTE STRADALE DEL 05/06/2013**  
**VIA VIZZARRO 70/A**  
**PROGNOSI RISERVATA E SUCCESSIVAMENTE**  
**MORTALE**

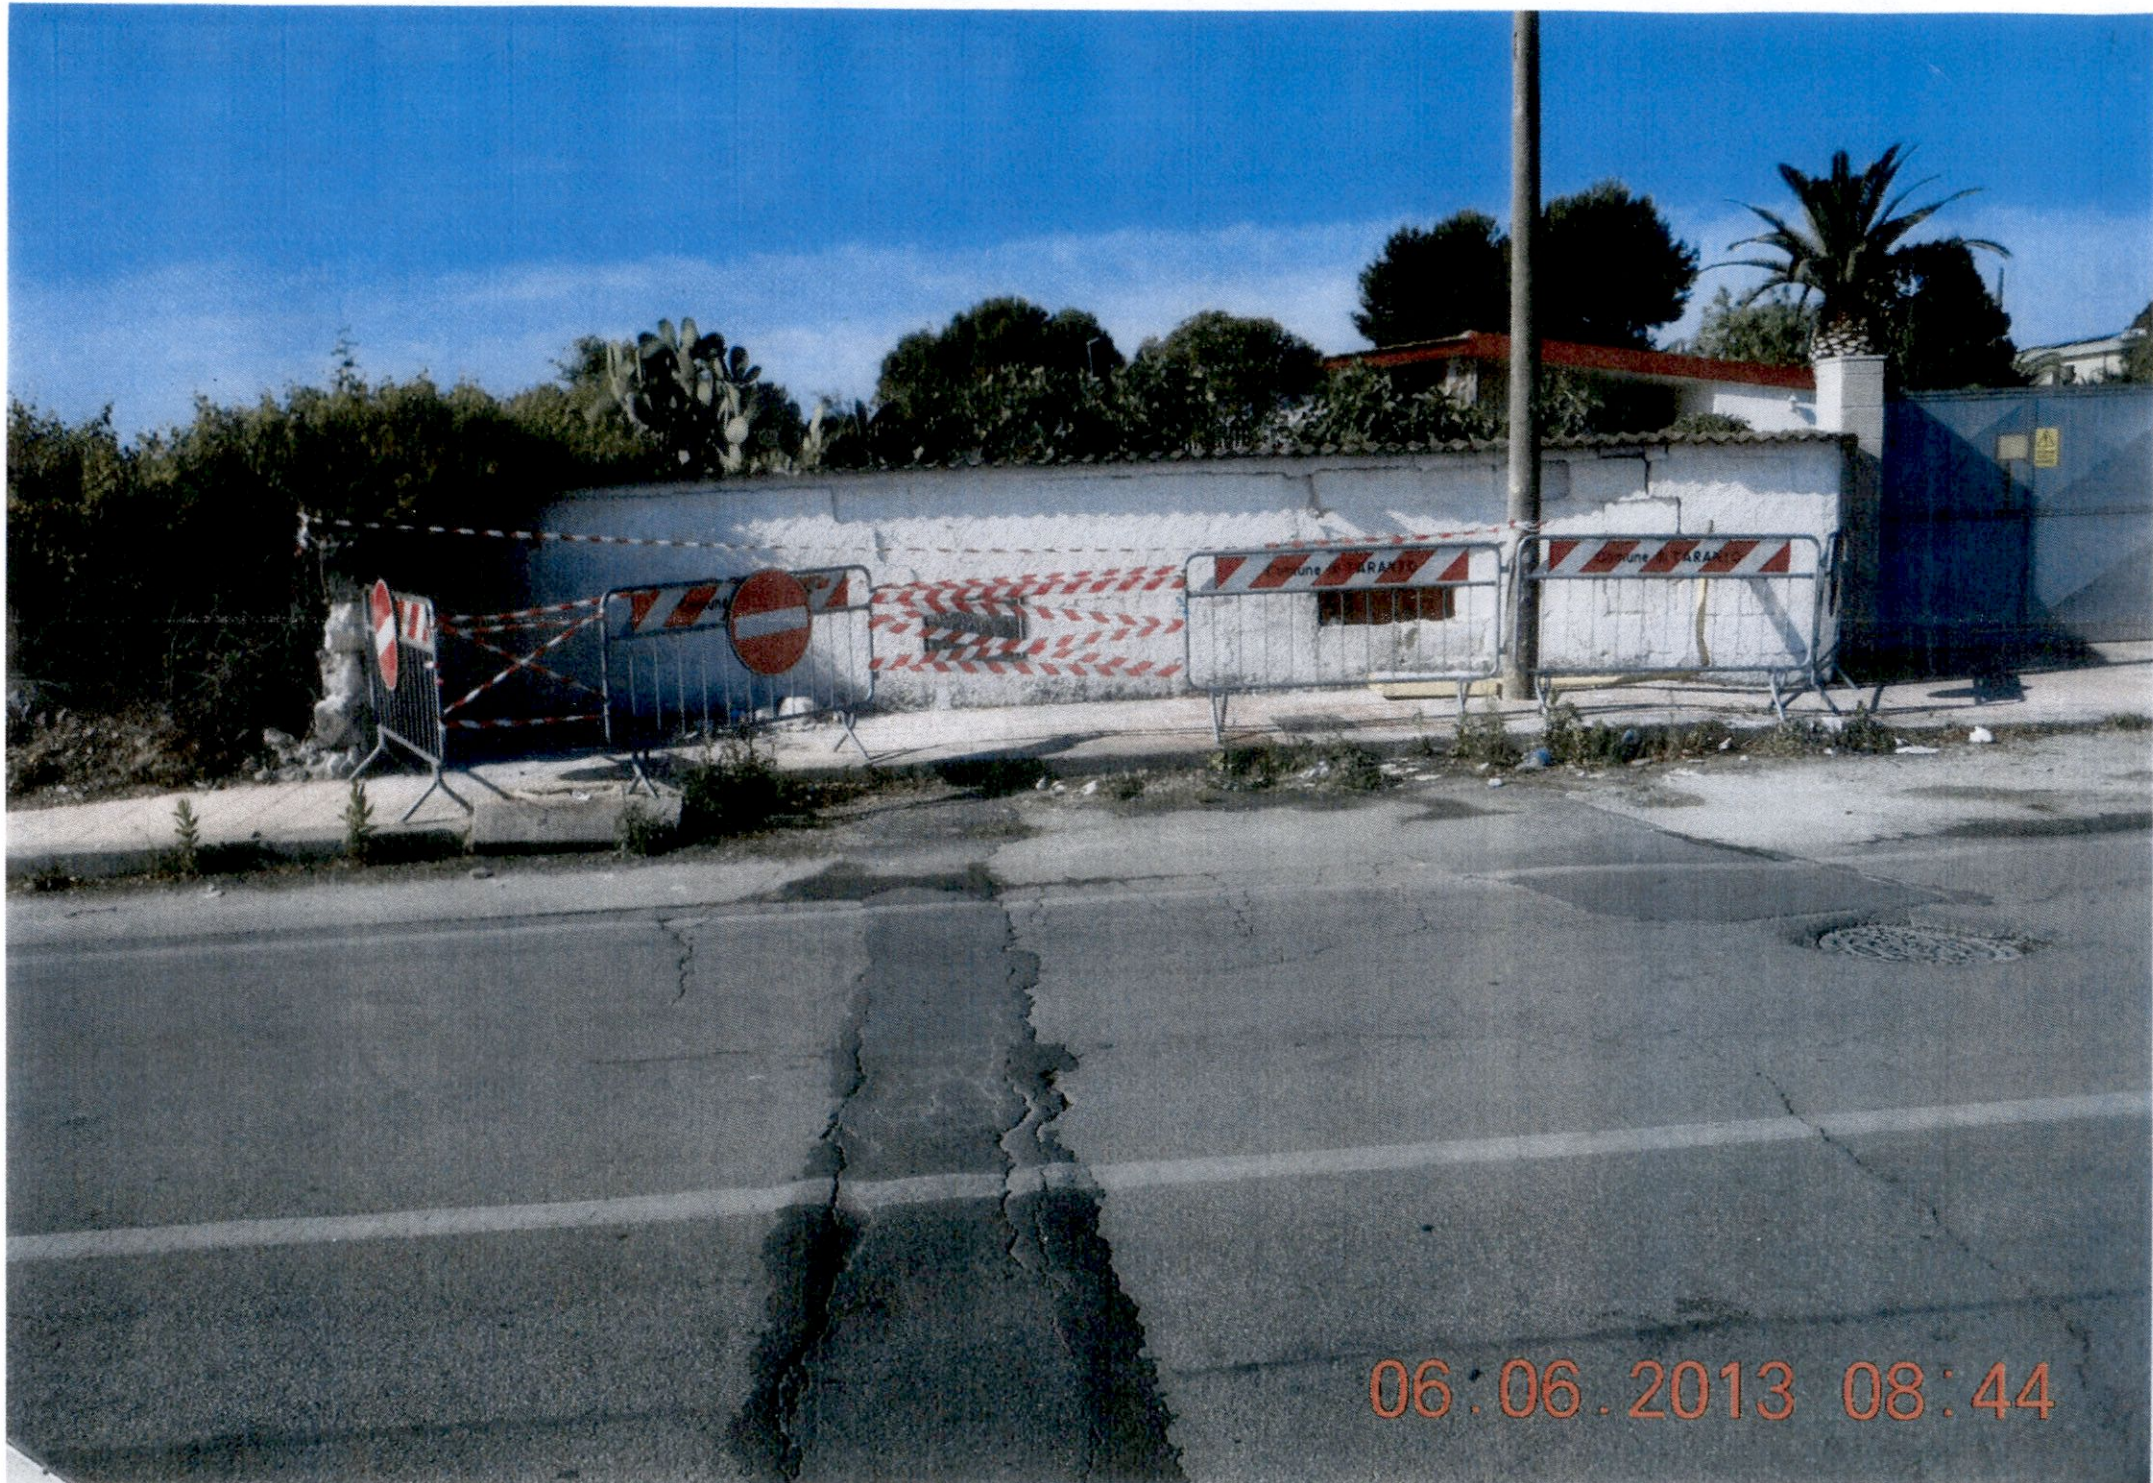
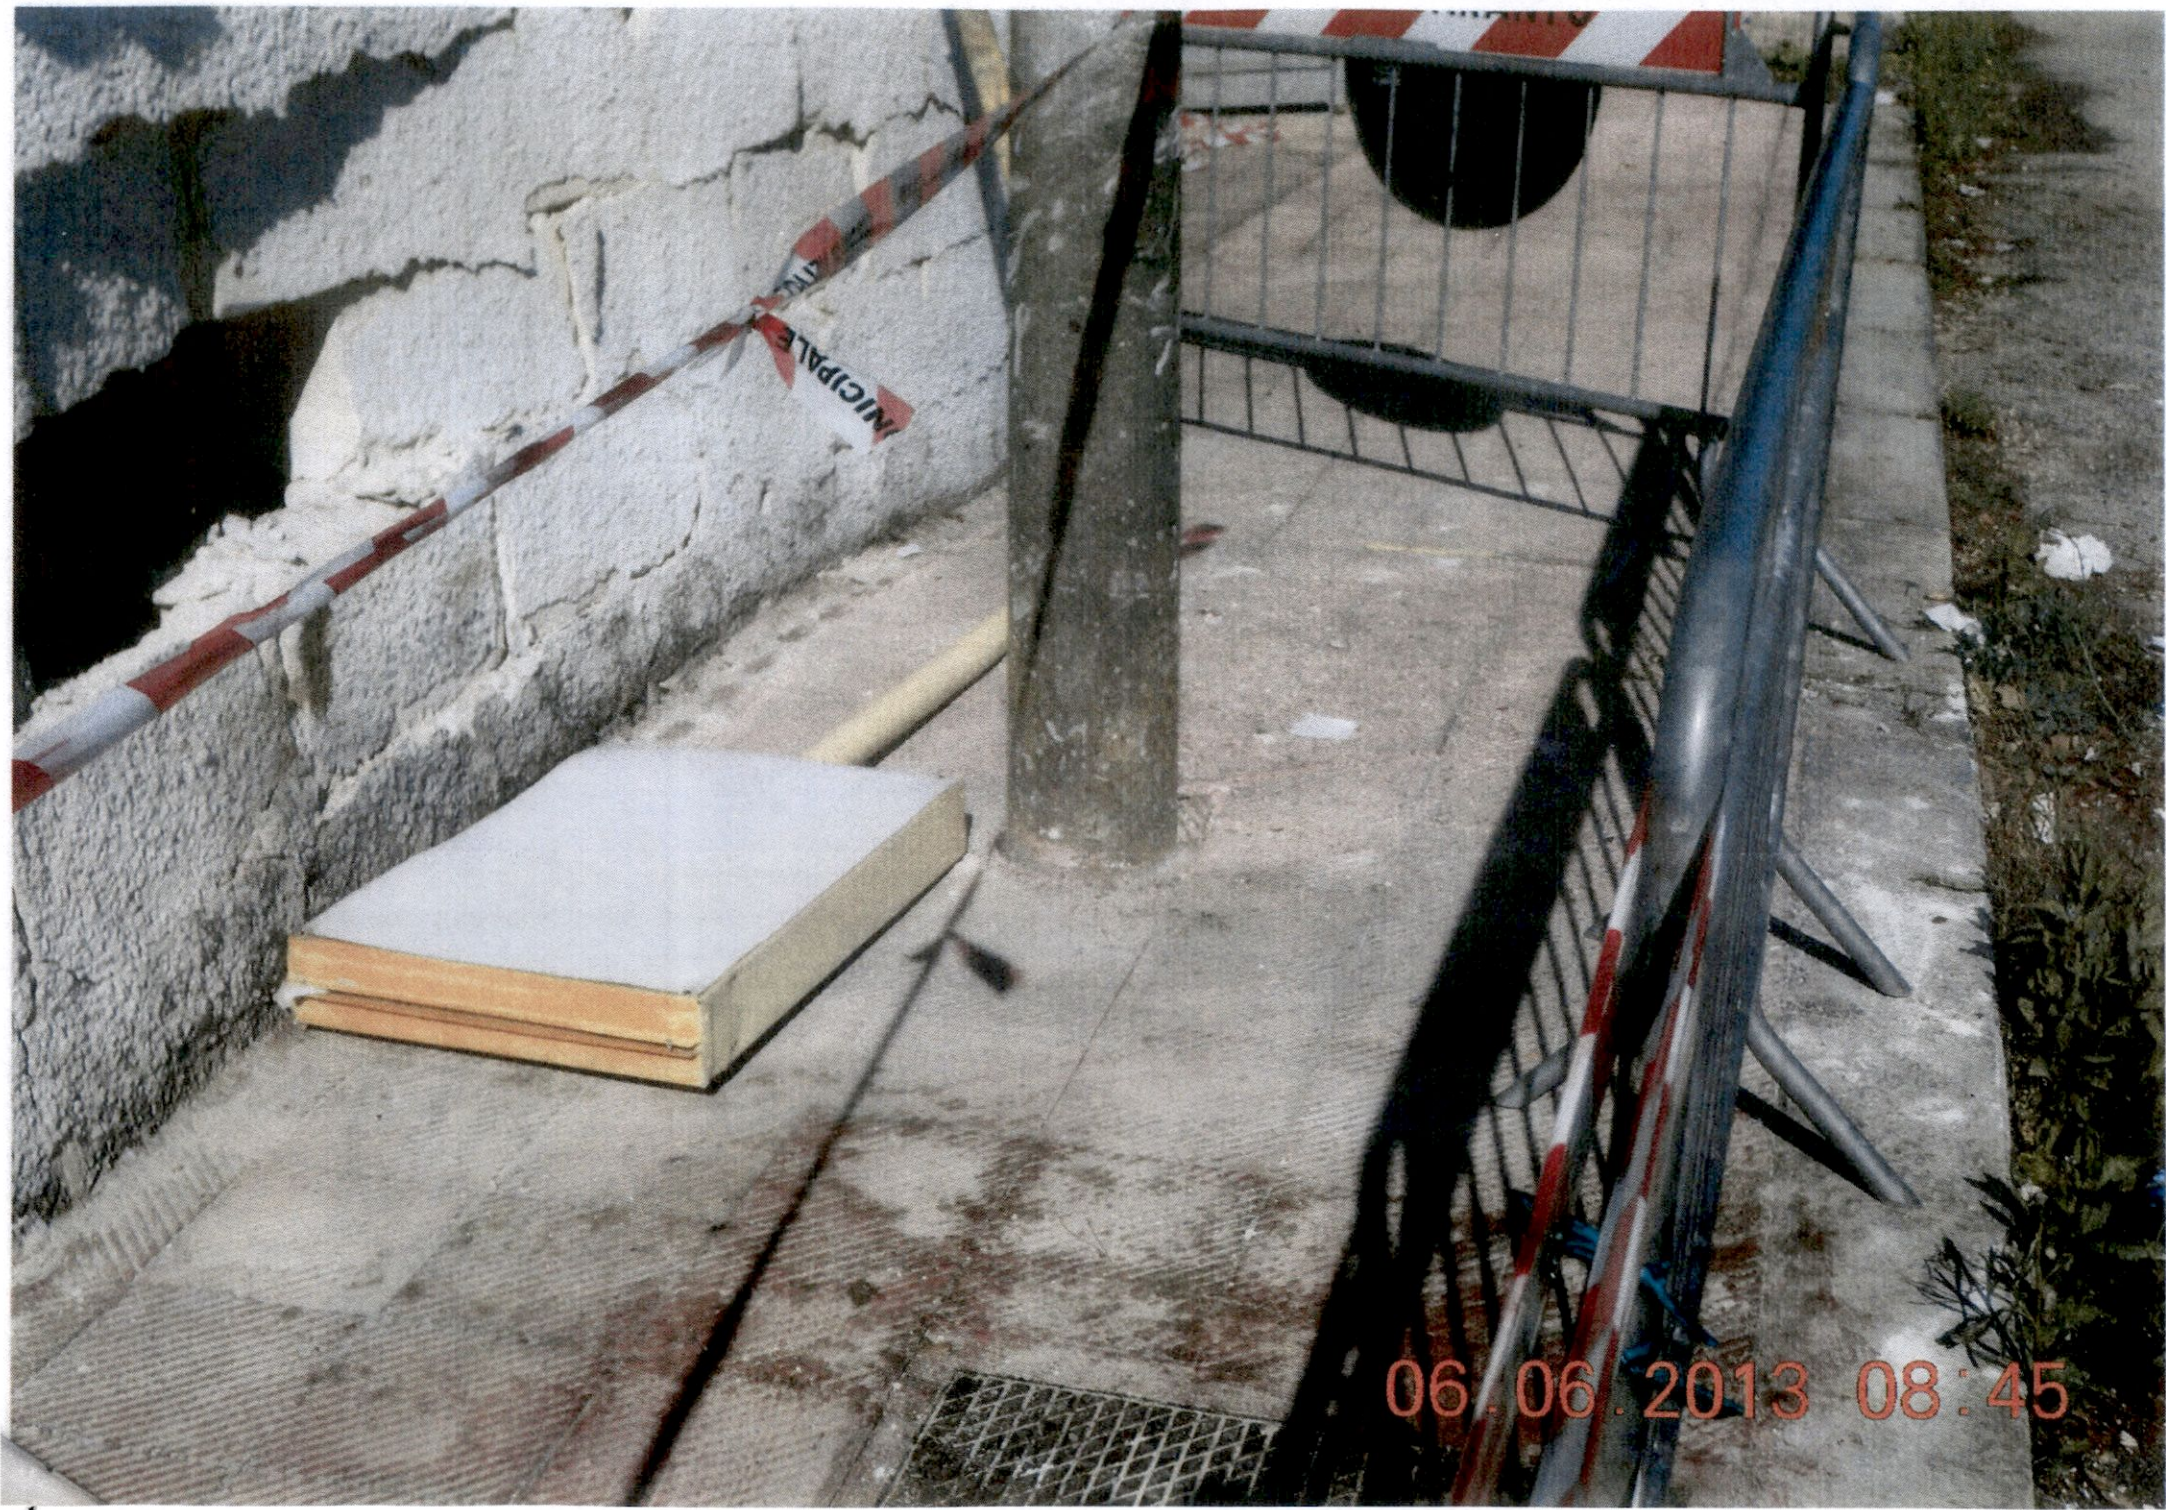
06.06.2013 08:44

In data 05 giugno u.s. verso le ore 17.30 a seguito incidente stradale, veniva letteralmente abbattuta la palina di fermata del tipo "Palina Isea" ubicata in Via Vizzarro al civico n. 70/A.

Il sottoscritto, al fine di procedere alla richiesta di risarcimento danni, in data odierna ha rilevato le foto (allegate).

Con riferimento al sinistro in oggetto ed al conseguente danneggiamento di palina, si fornisce preventivo di spesa per il ripristino della stessa, fornito dalla ditta "Isea" di Fragagnano.
