## KYMA MOBILITÀ

**Oggetto: RICHIESTA PREVENTIVO DI SPESA PER IL SERVIZIO DI PROSCIUGAMENTO E LO SMALTIMENTO DELLE ACQUE DI SENTINA PRESENTI ALL'INTERNO DEL PONTONE SITO IN PIAZZALE DEMOCRATE – CODICE CER 130403 - CIG Z1238CC498 - AFFIDAMENTO**

**OPERAZIONI DI PROSCIUGAMENTO PONTONE PIAZZALE DEMOCRATE**

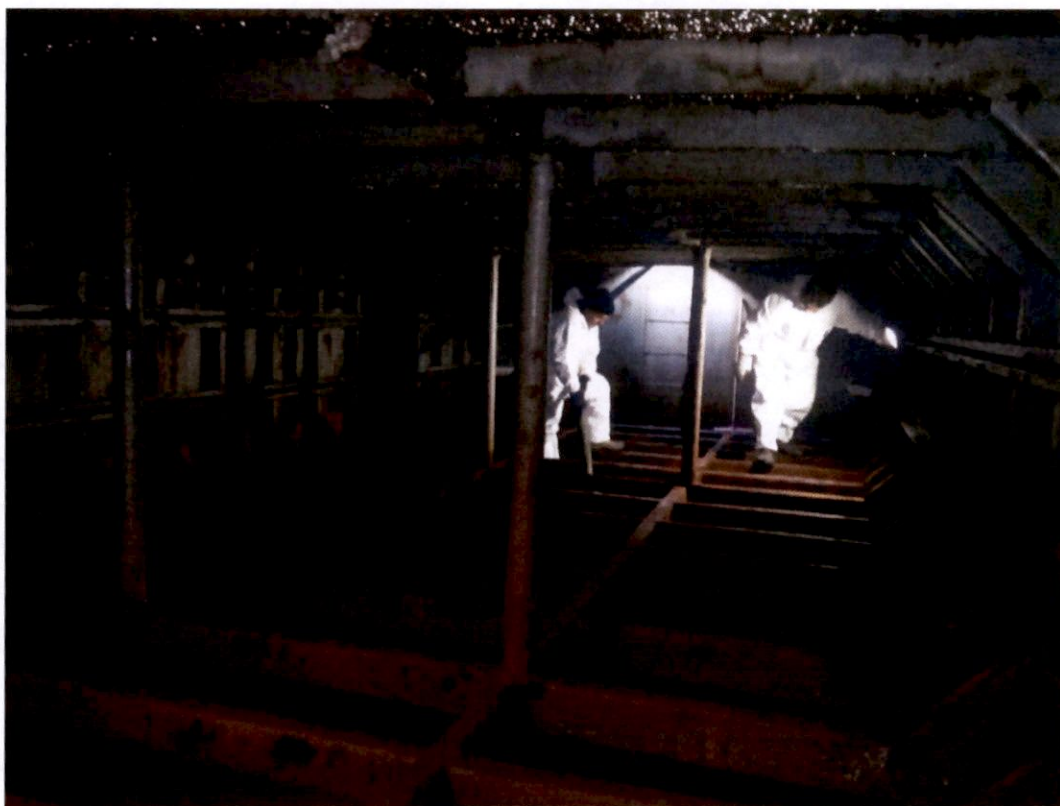
*Inizio prosciugamento in "contro-pendenza"*

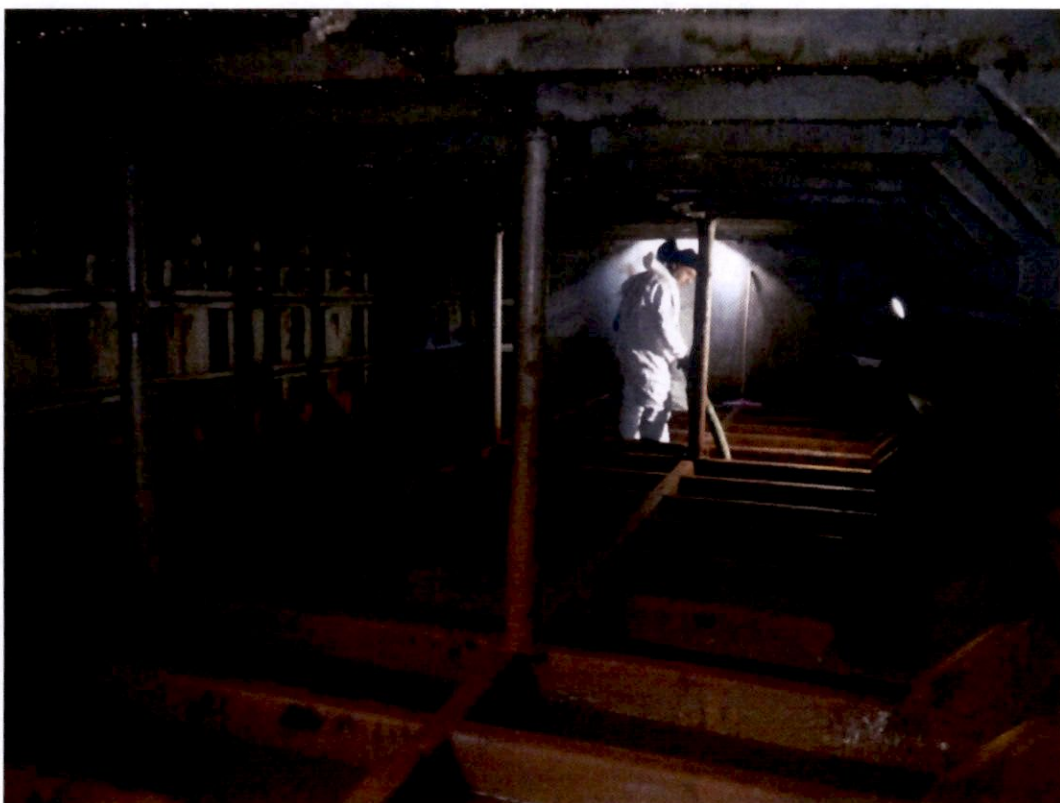
*Prosciugamento riquadro per riquadro*

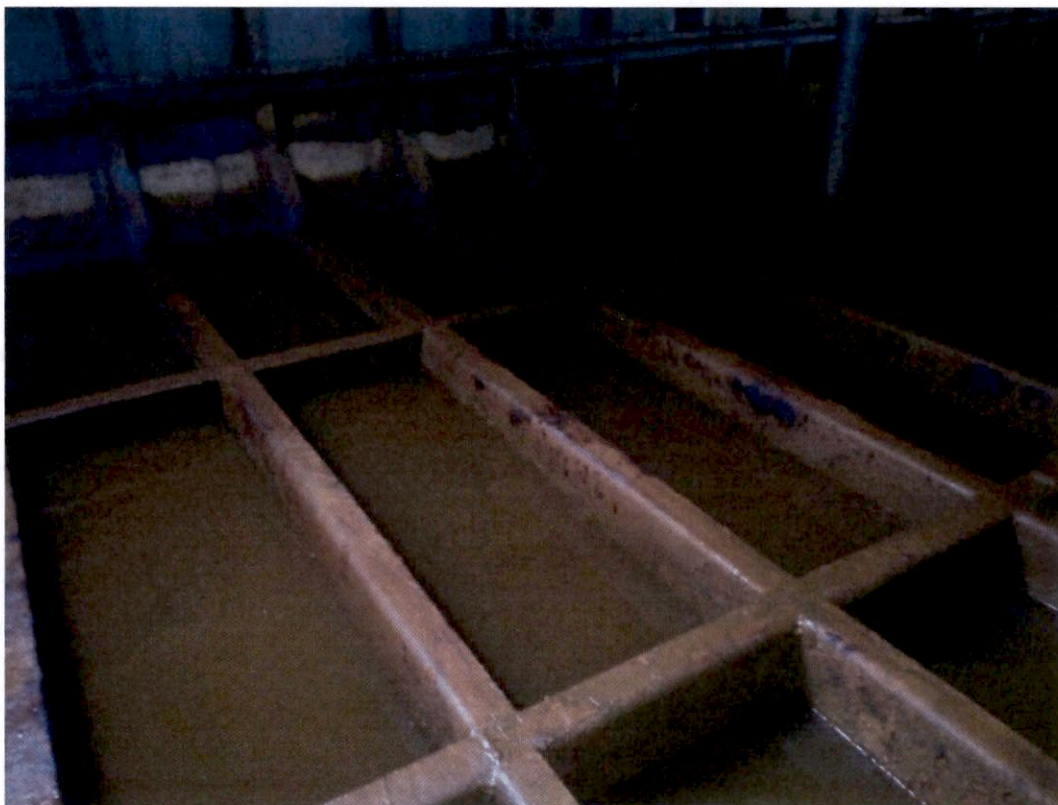
*Evidente la notevole quantità d'acqua, circa 15 cm dal fondo*

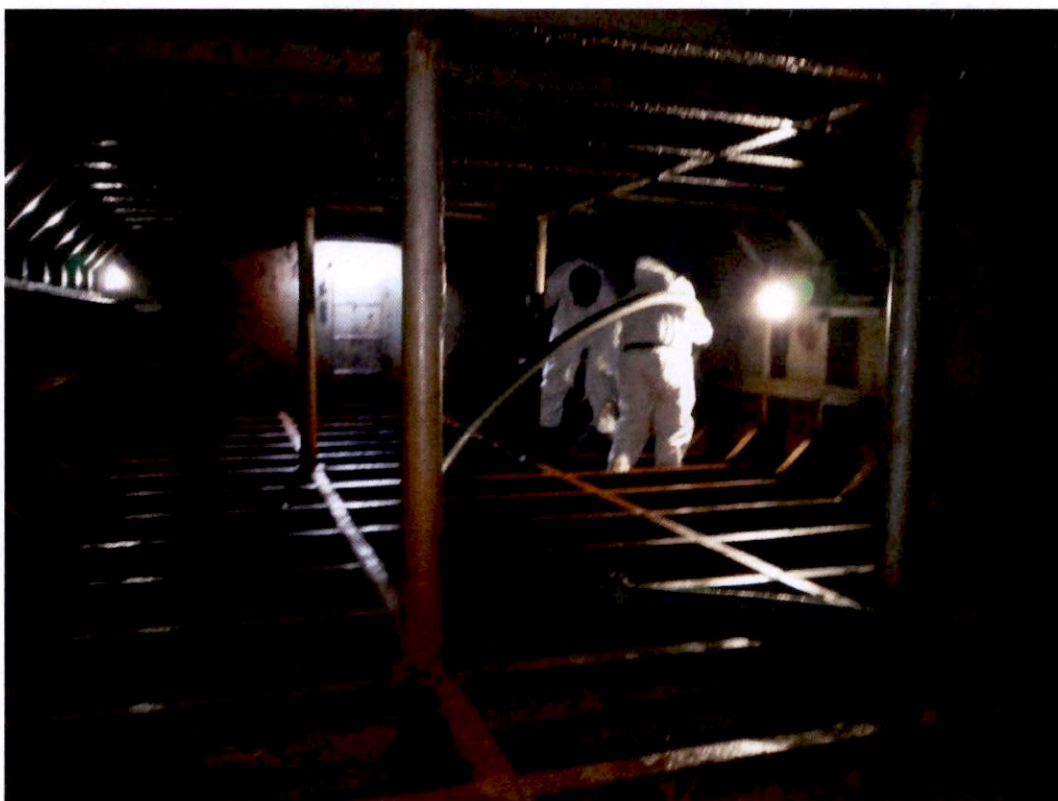
*Continua l'aspirazione a favore di pendenza nel compartimento centrale*

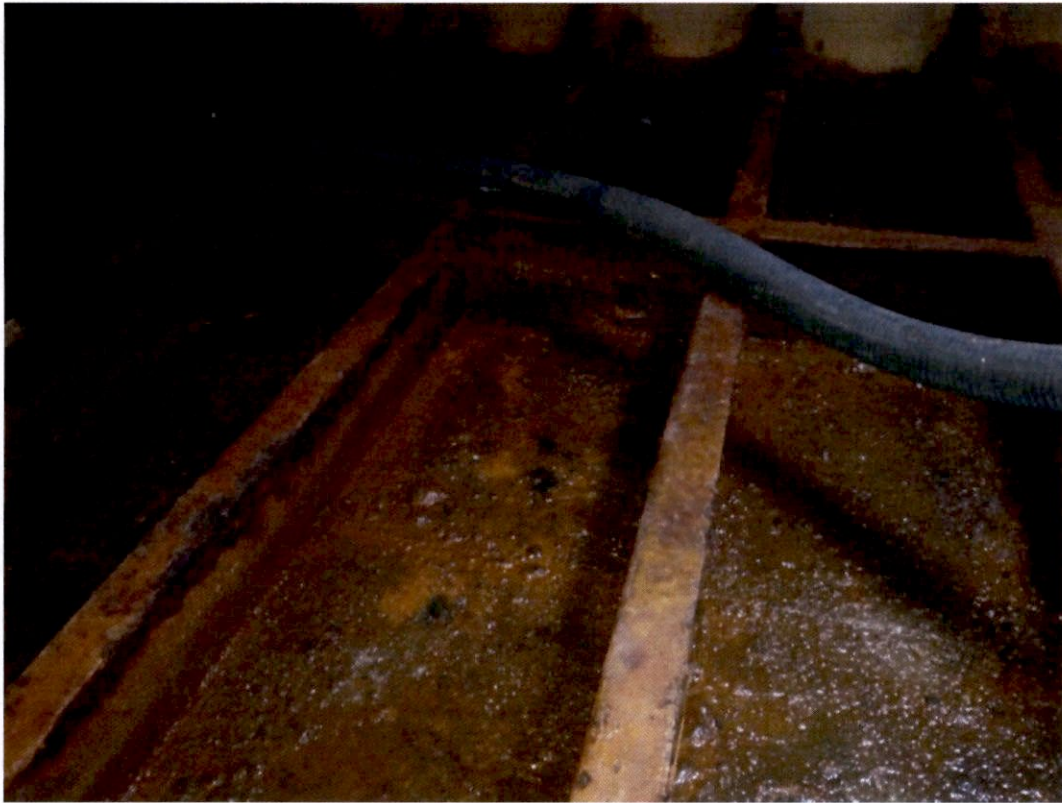
*Aspirazione completa nei "frames" del compartimento centrale*

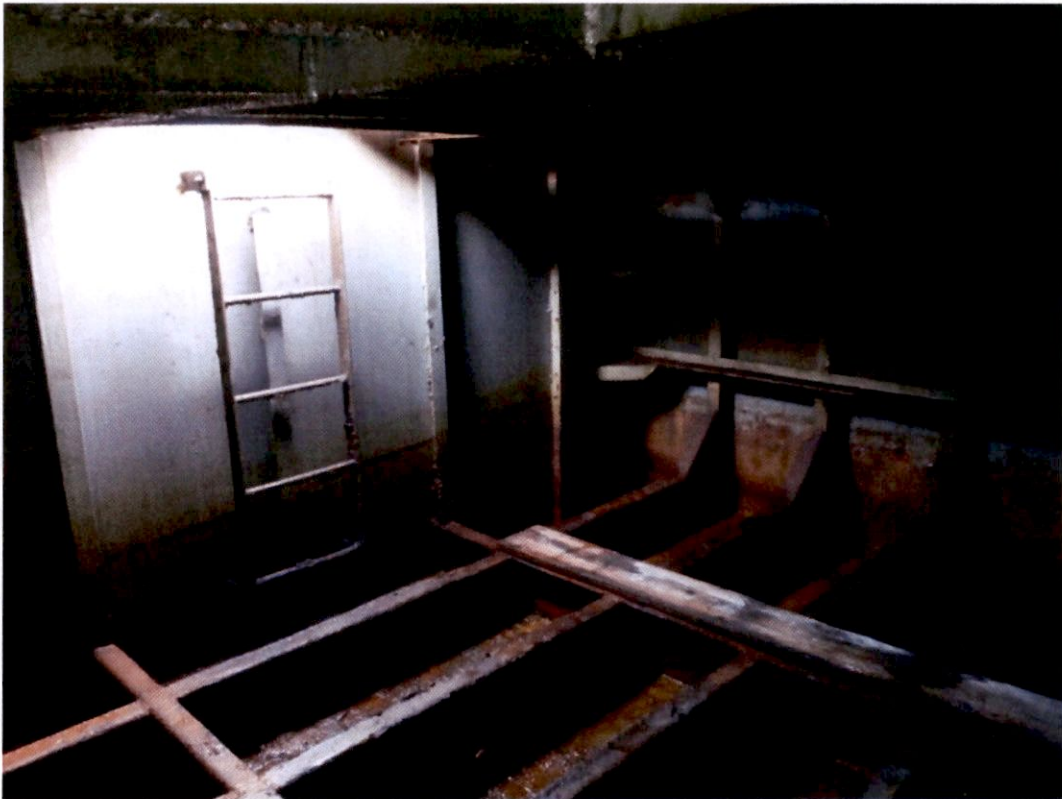
*Prosciugamento del compartimento lato "ponte di pietra"*

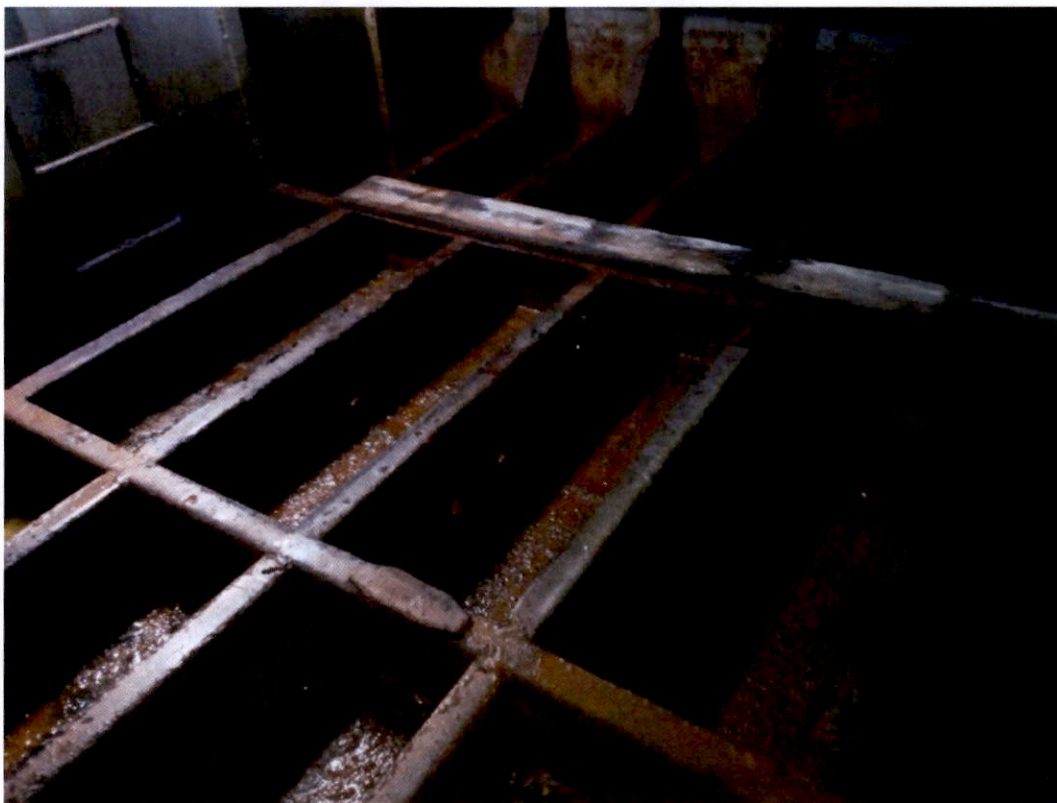
*Presenti nei "frames" piccole quantità di fanghiglia / placche di ruggine*

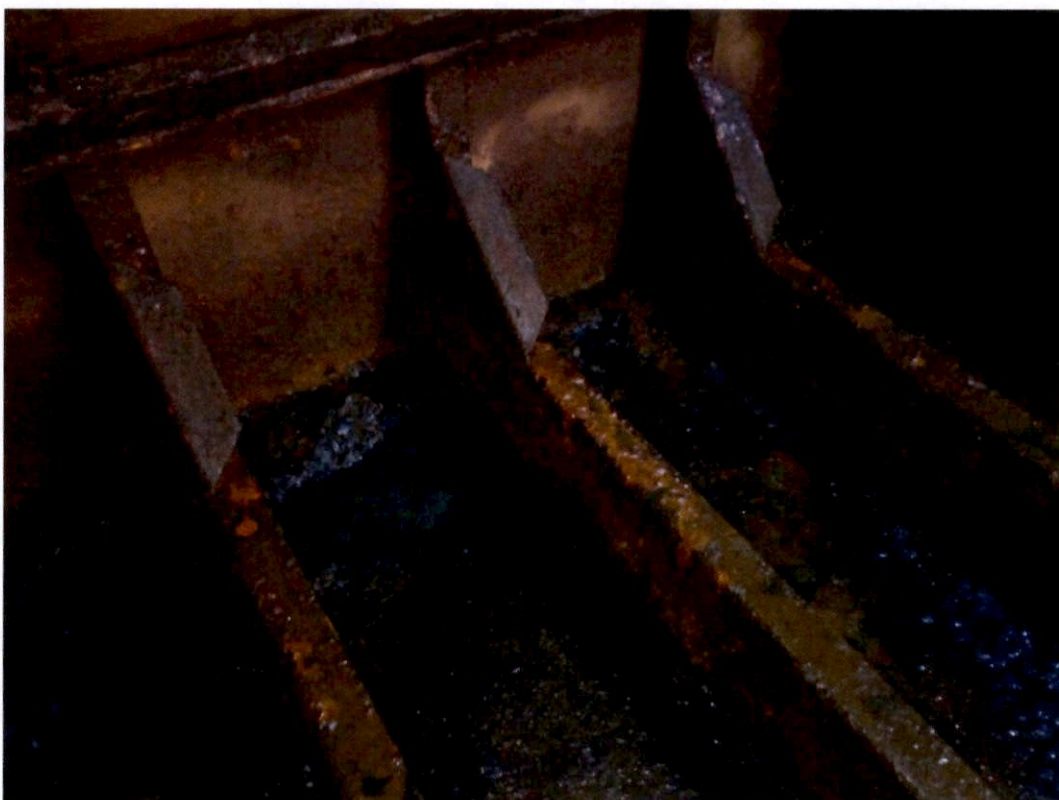
*Particolare accumulo di placche di ruggine nel compartimento lato "Gambero"*

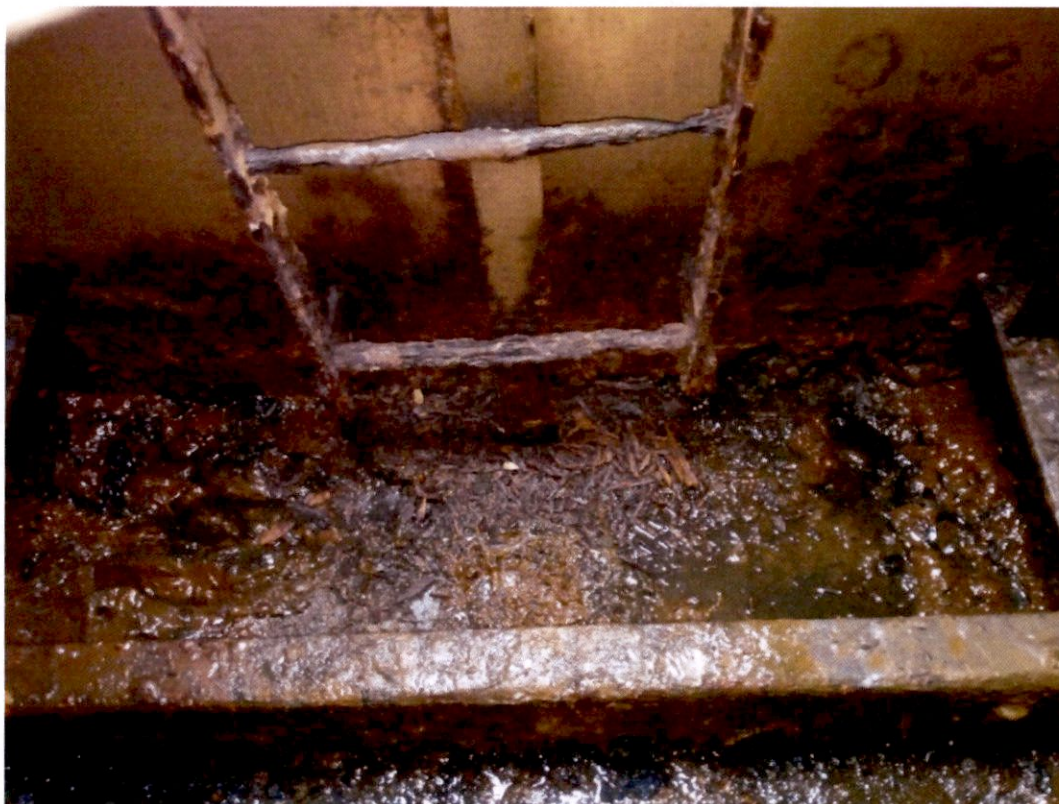
*Evidente stato di corrosione della scaletta del compartimento lato "Gambero"*

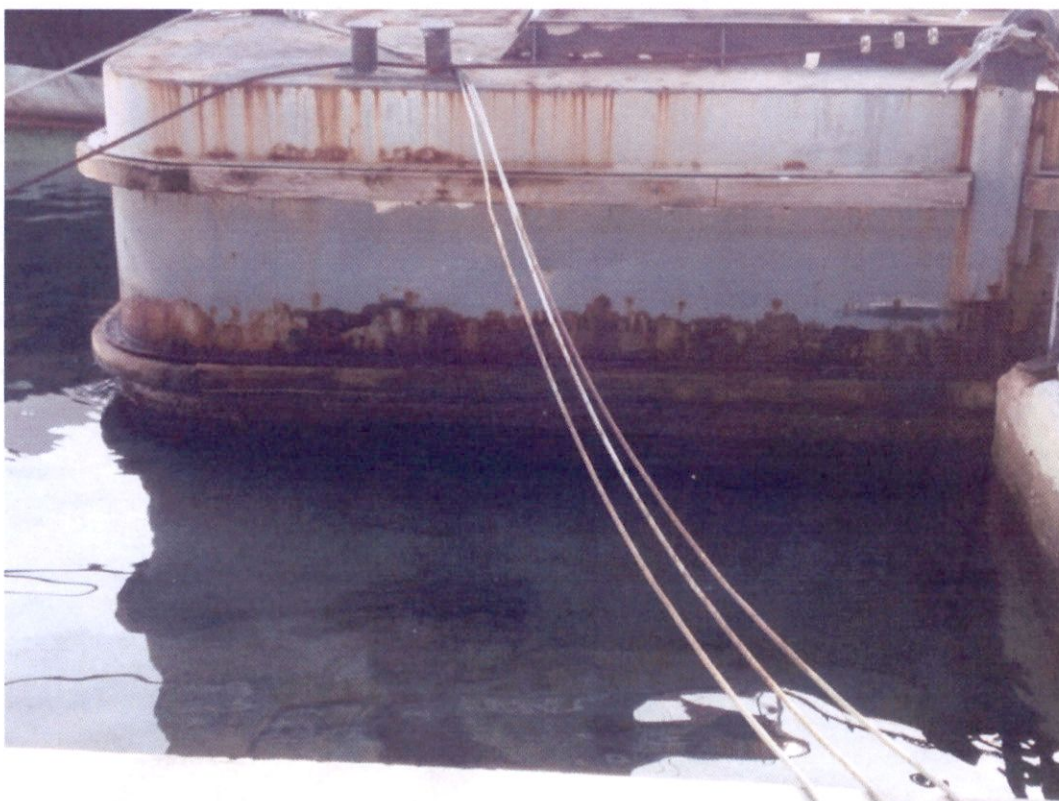
*Bagnasciuga pontone con apprezzabile riduzione di pescaggio (circa 10 cm)*

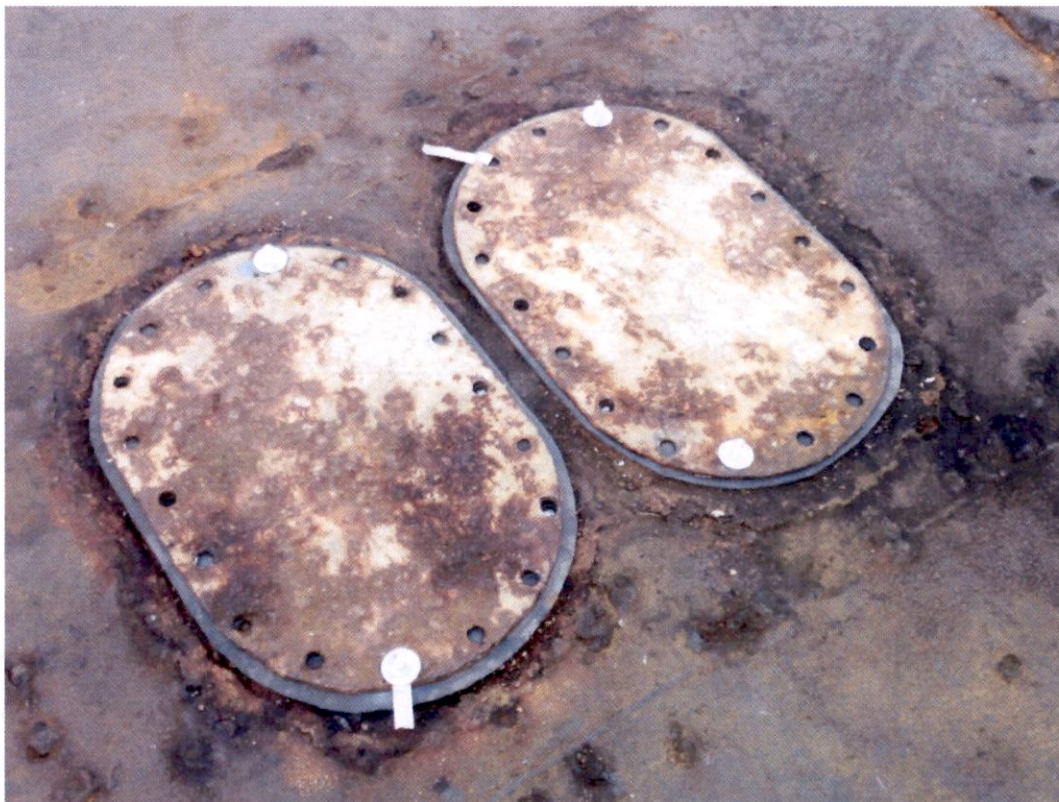
*Passi d'uomo lato "Gambero" si inizia il ripristino dei prigionieri chiusura*

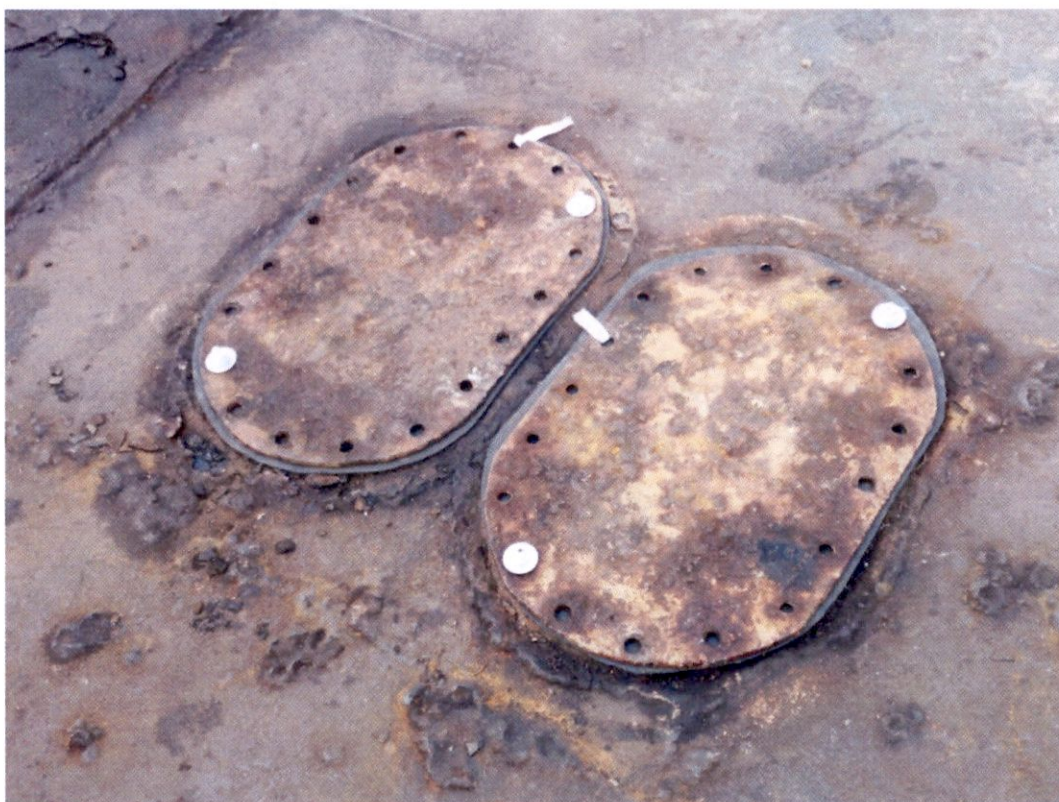
*Passi d'uomo lato "ponte di pietra" si inizia il ripristino dei prigionieri chiusura*

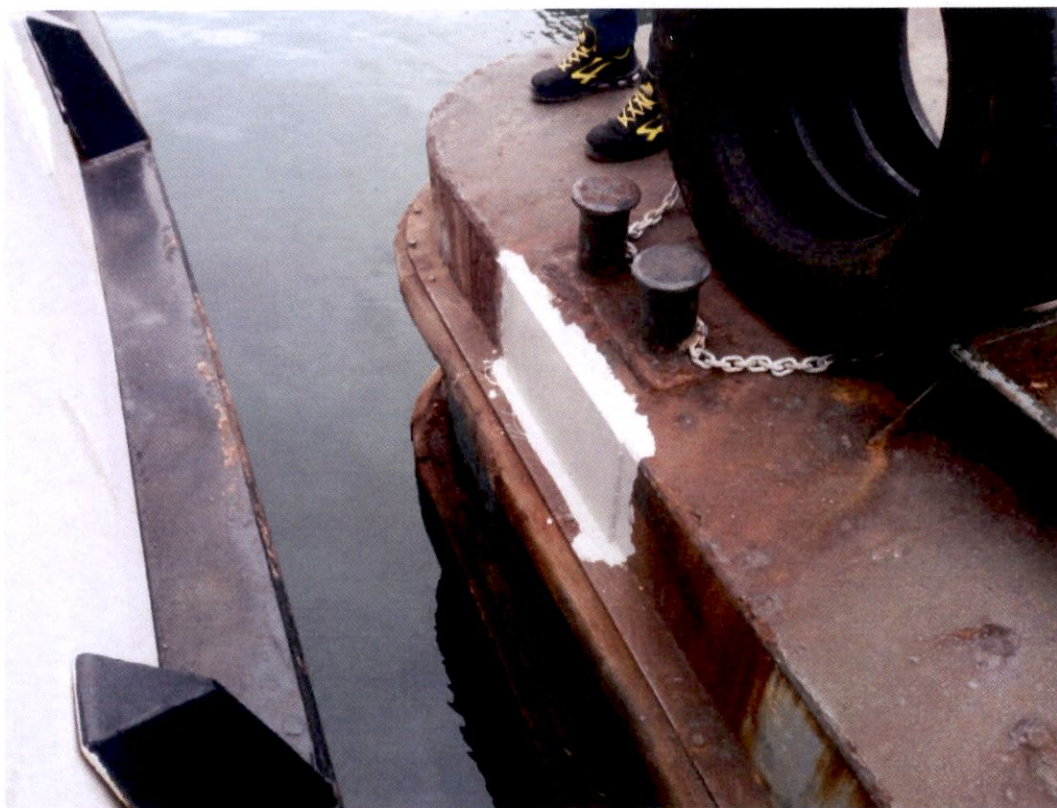
*Raddoppio di lamiera per la presenza di buchi*

Quanto prima, dovremo completare l'impermeabilizzazione della coperta.

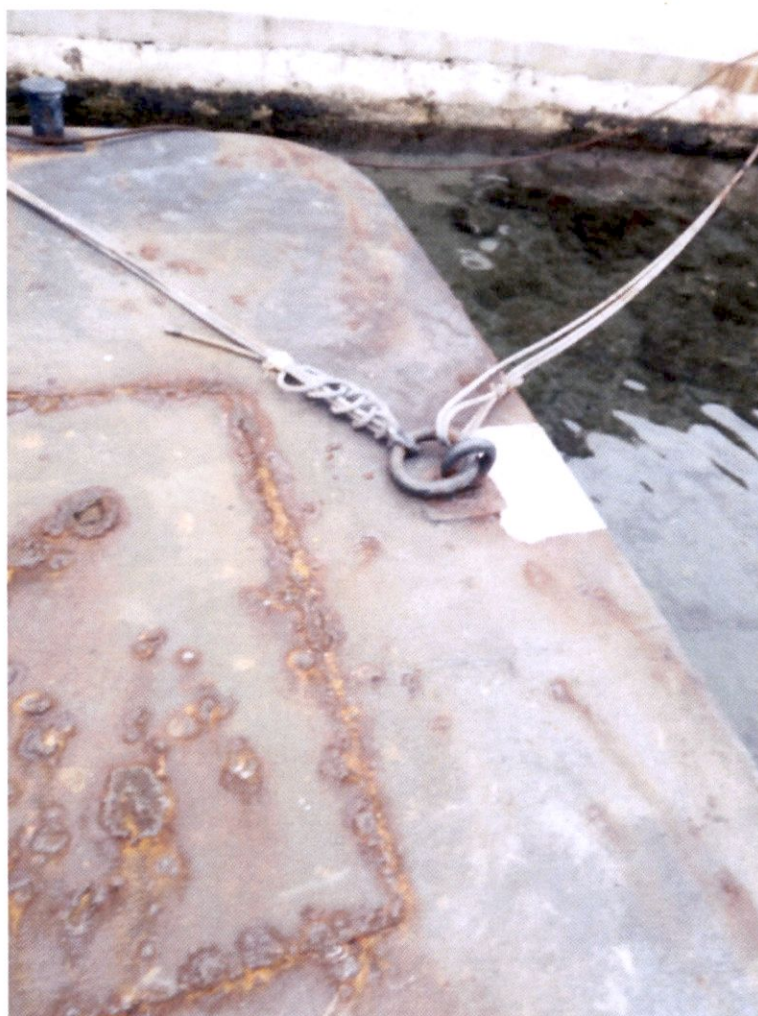
*Ennesimo raddoppio di lamiera per la presenza di buchi in coperta*
