# DENUNCIA DI SINISTRO STRADALE

**Oggetto: Sinistro n° 002/NS/10 del 04/01/2010**

**Oggetto:** Verifica esistenza danni ai bus.

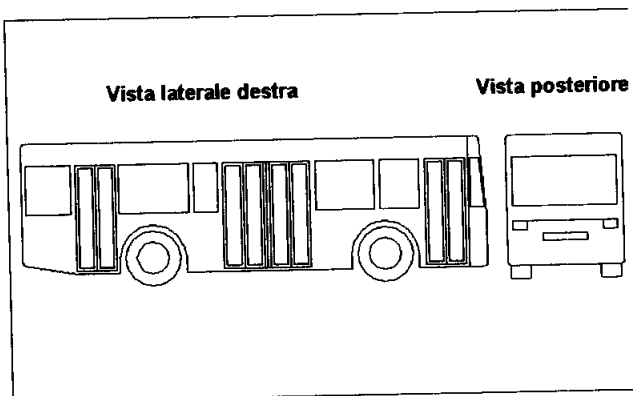
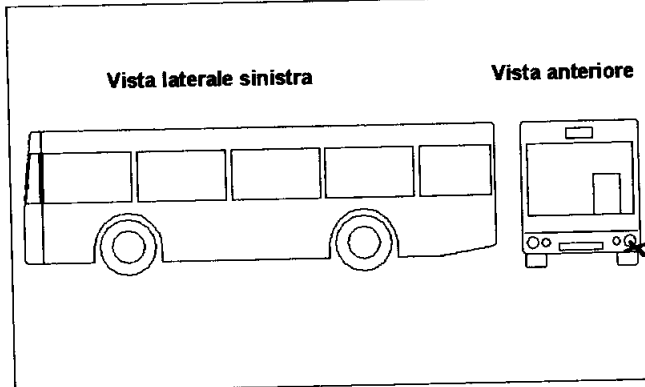
DA VERIFICARE EVENTUALI DANNI AL PARAURTI ANTERIORE SINISTRO

PARAURTI POSTERIORE SINISTRO

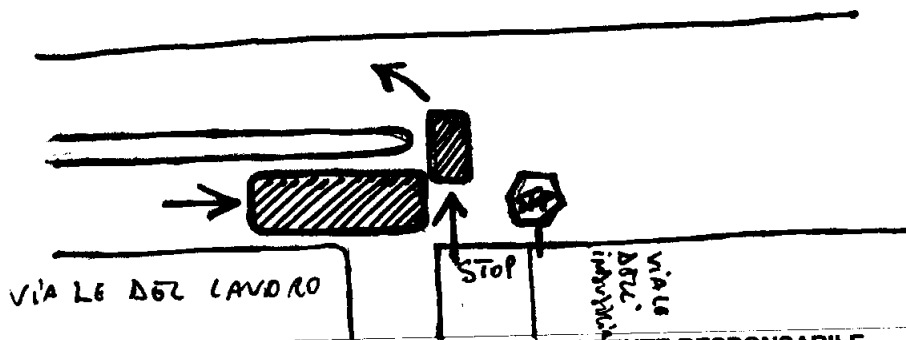
PERCORREVO VIALE DEL LAVORO E GIUNTO IN PROSSIMITA' DELL'INCROCIO CON VIALE DELL'INDUSTRIA LA VETTURA SOPRACITATA ATTRAVERSAVA LA CARREGGIATA NON RISPETTANDO LO STOP. NONOSTANTE L'ENERGICA FRENATA NON RIUSCIVO AD EVITARE IL SIA PUR LIEVE IMPATTO AVVENUTO TRA IL PARAURTI ANTERIORE SINISTRO DEL BUS E IL PARAURTI POSTERIORE SINISTRO DELL'AUTOVETTURA. NESSUNO DEI POCHI PASSEGGERI A BORDO DEL BUS SUBIVA DANNI FISICI.

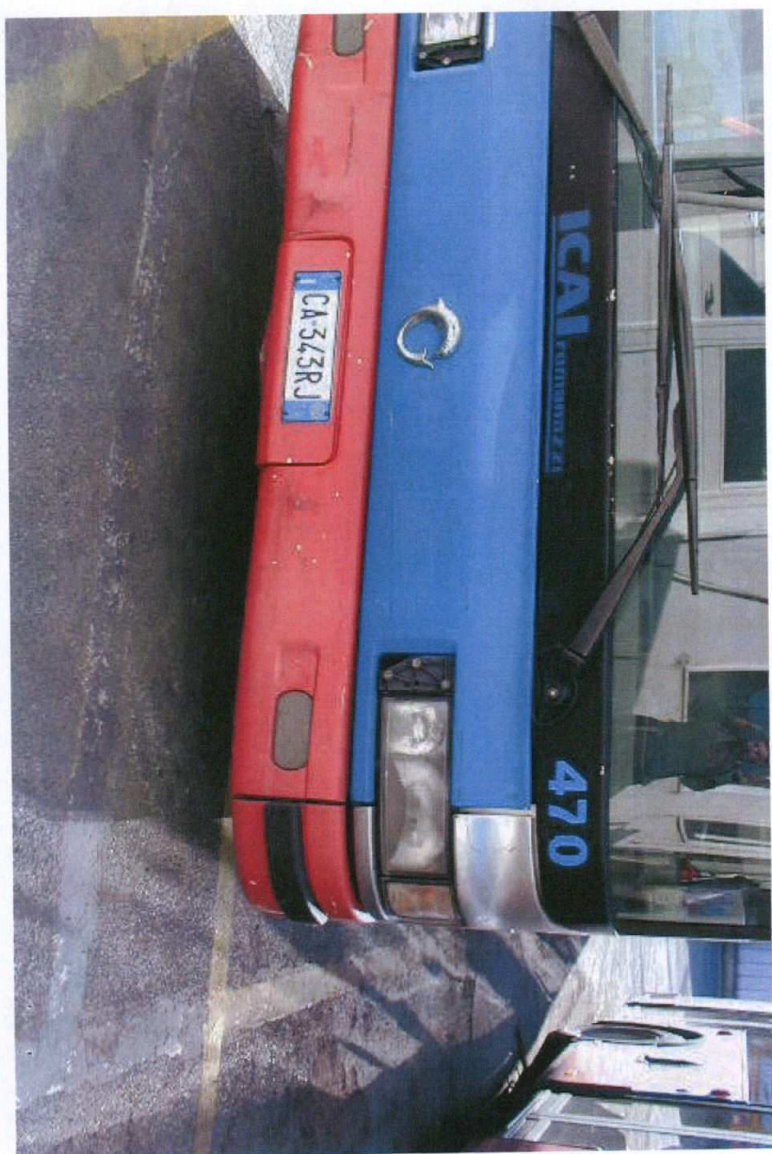
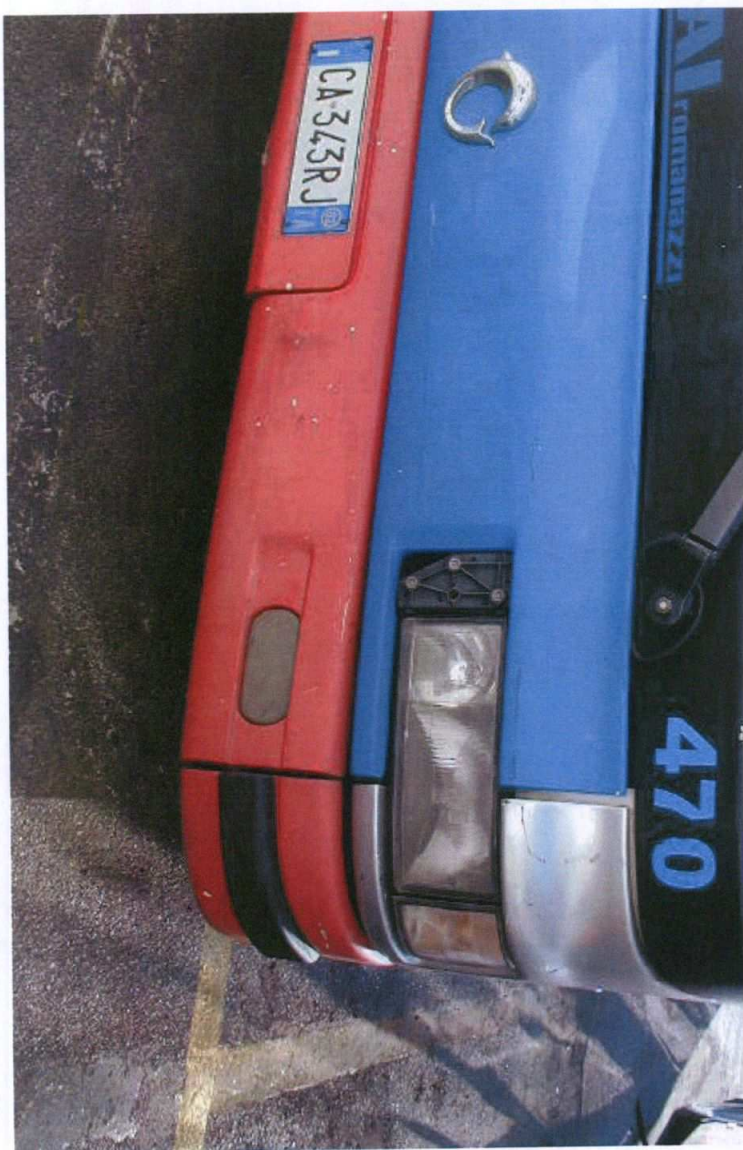
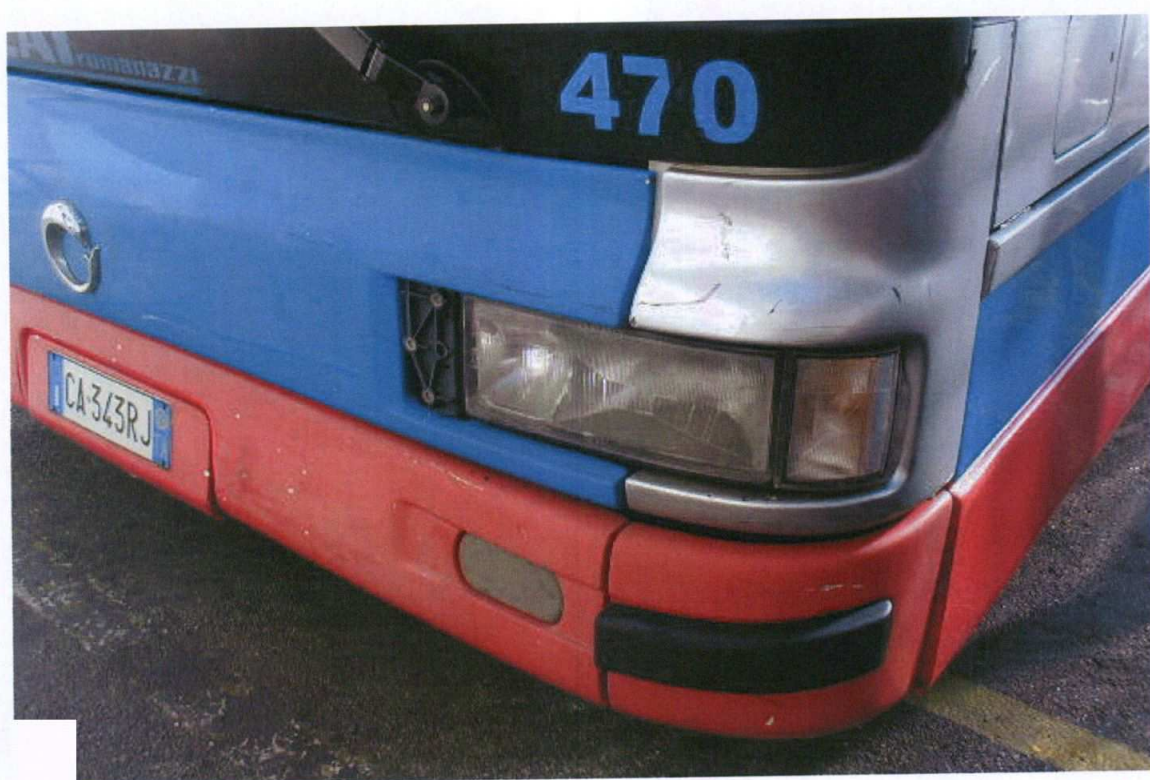
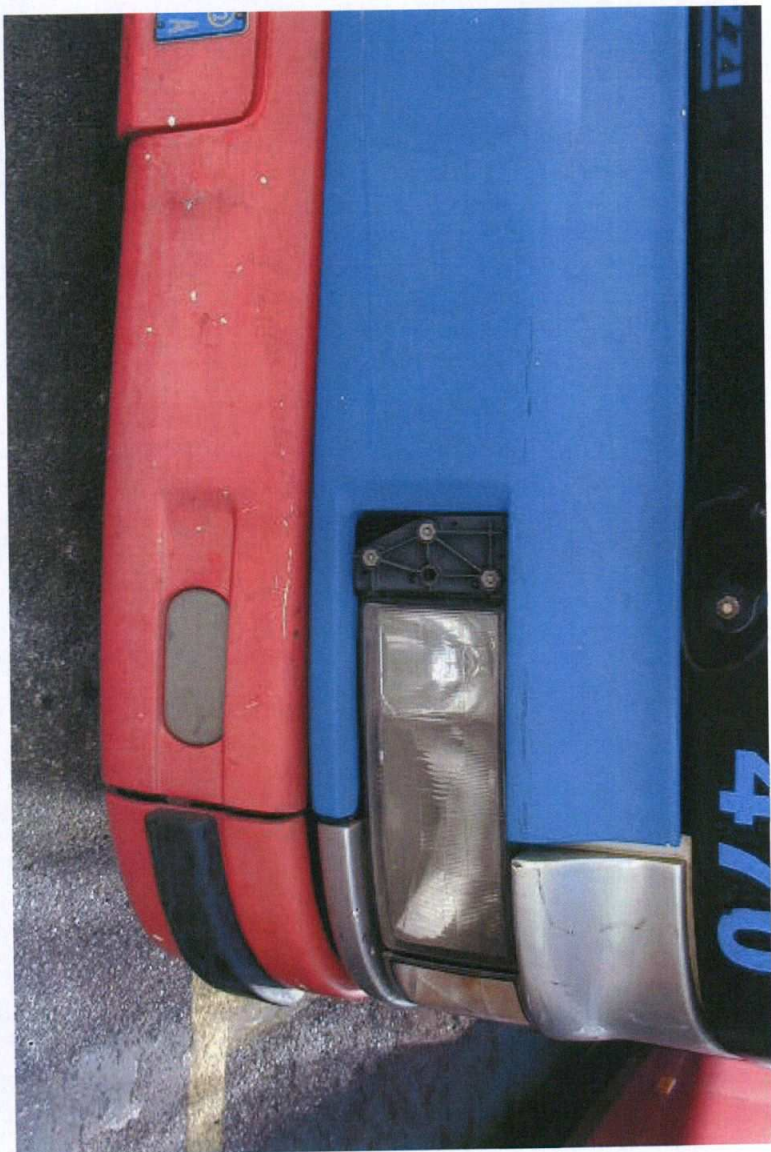
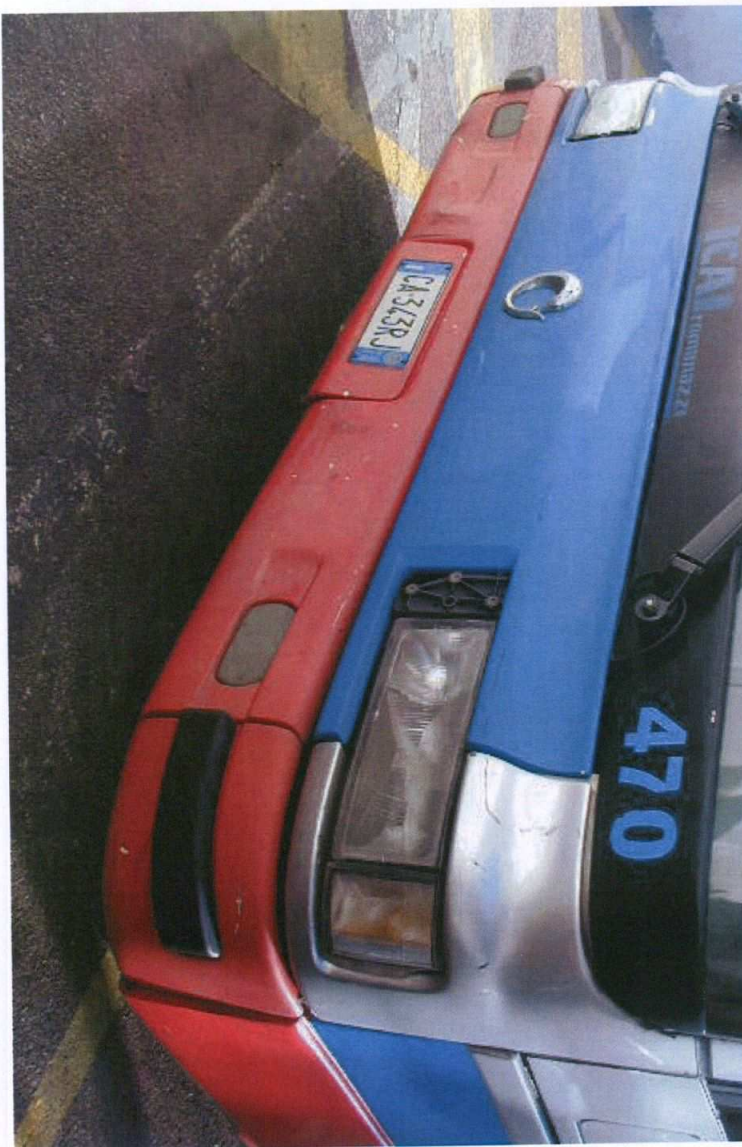
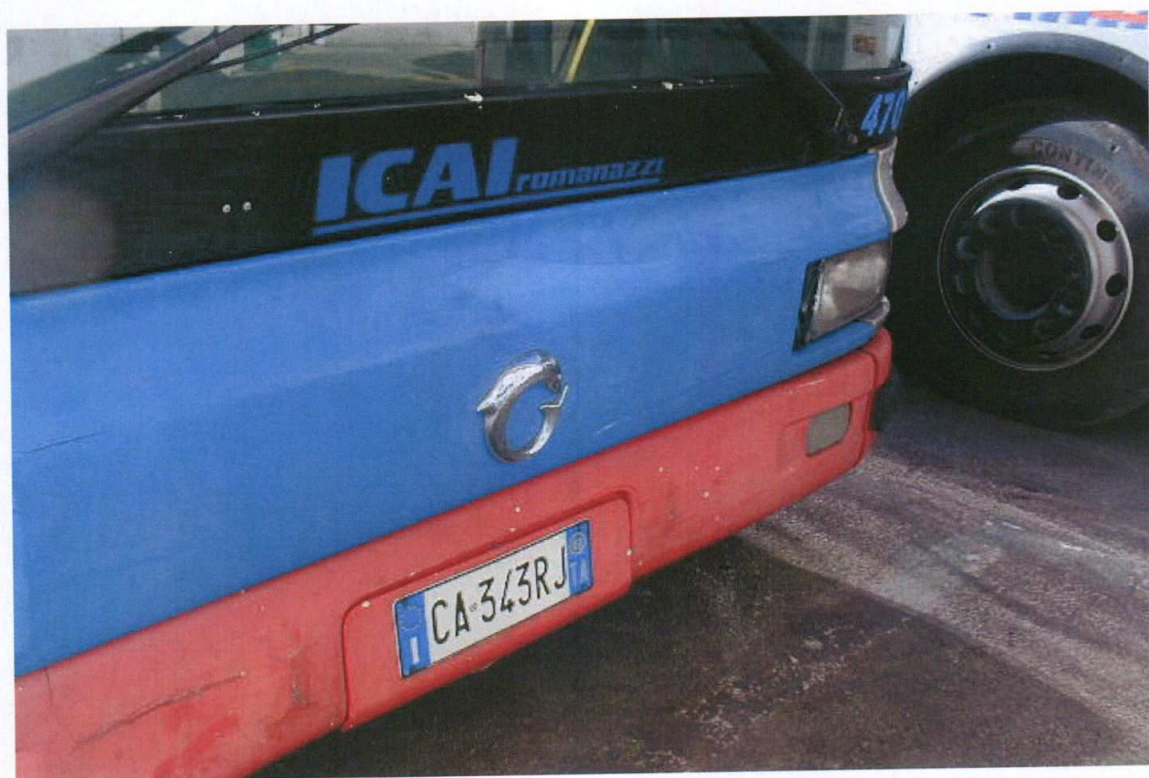
Sulle parti di carrozzeria danneggiate sono stati effettuati n° 6 rilievi fotografici che si trasmettono allegati alla presente.

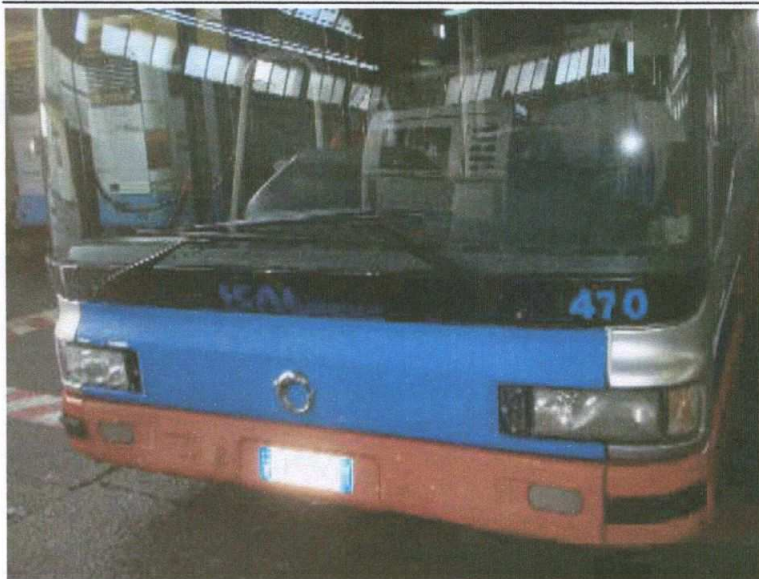
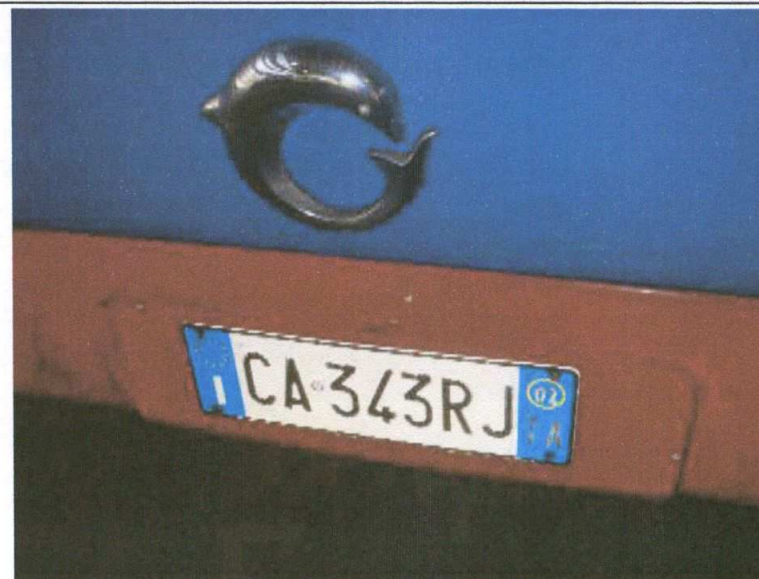
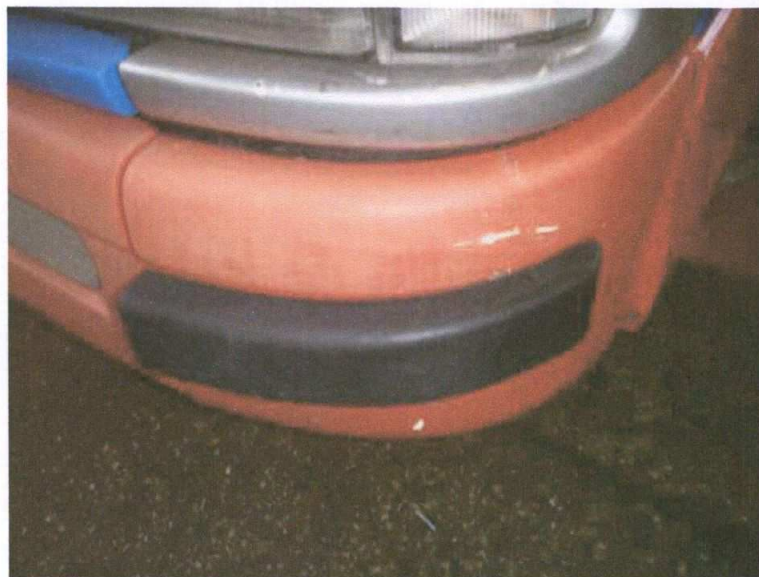
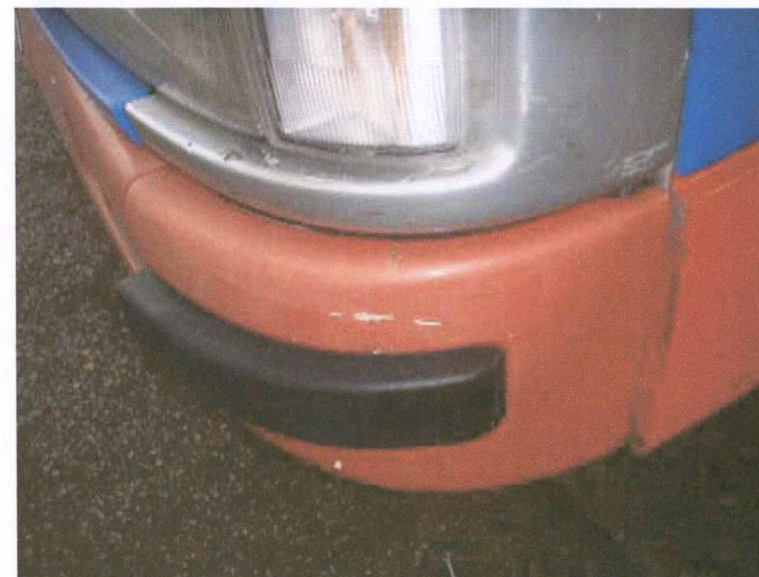
| I danni riscontrati nella parte anteriore sx, paraurti ant.sx, sono di natura pregressa in quanto già presenti nel sx n.013/NS/09, visionato in data 20.01.09. Pertanto non sono evidenziati danni per il sinistro in oggetto. L'Amat ha fornito n.6 foto allegate del mezzo danneggiato. | | | | | | | | | |

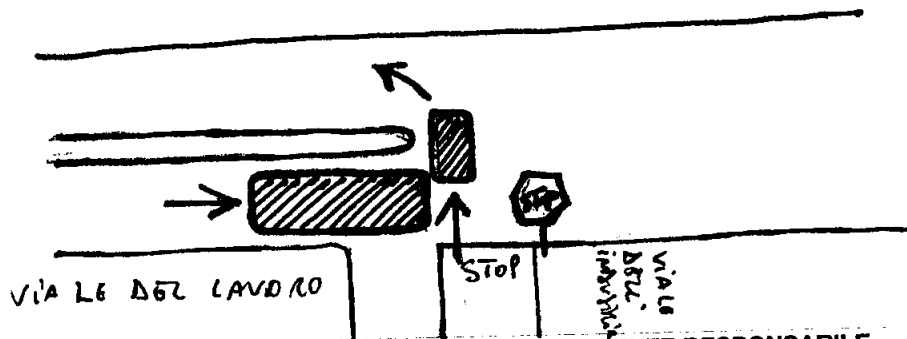
PERCORREVO VIALE DEL LAVORO E GIUNTO IN PROSSIMITA' DELL'INCROCIO CON VIALE DELL'INDUSTRIA LA VETTURA SOPRACITATA ATTRAVERSAVA LA CARREGGIATA NON RISPETTANDO LO STOP. NONOSTANTE L'ENERGICA FRENATA NON RIUSCIVO AD EVITARE IL SIA PUR LIEVE IMPATTO AVVENUTO TRA IL PARAURTI ANTERIORE SINISTRO DEL BUS E IL PARAURTI POSTERIORE SINISTRO DELL'AUTOVETTURA. NESSUNO DEI POCHI PASSEGERI A BORDO DEL BUS SUBIVA DANNI FISICI.
