AZIENDA PER LA MOBILITÀ NELL'AREA DI TARANTO S.p.A.

| Descrizione | U.M. | Q.tà | Pr. Unitario | Pr. Totale | IVA |
|---|---|---|---|---|---|
| ISPEZIONE BIMESTRALE(GEN-FEB 2021) | NR | 1 | 4.000,00 | 4.000,00 | 22 % |

## Rapporto manutenzione pensiline A.M.A.T. Spa

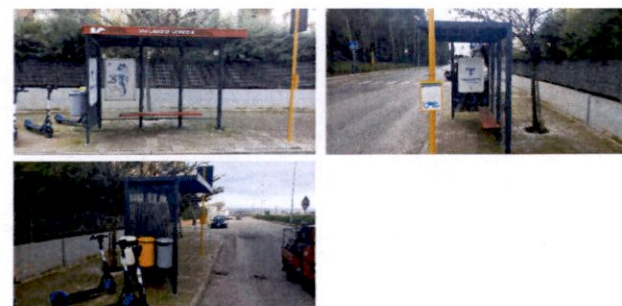
Pensilina n°52 via/v.le/piazza lago di Levico 4

Posacenere trafugato

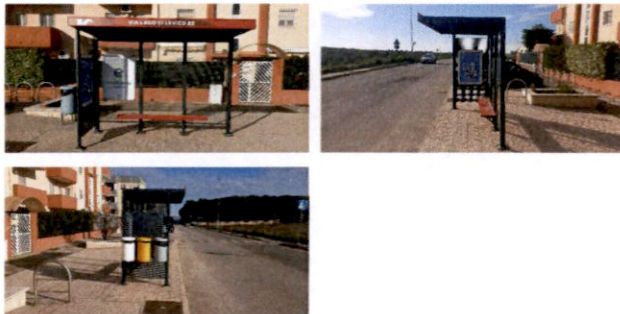
Pensilina n°53 via/v.le/piazza lago di Lecco 22

Posacenere trafugato

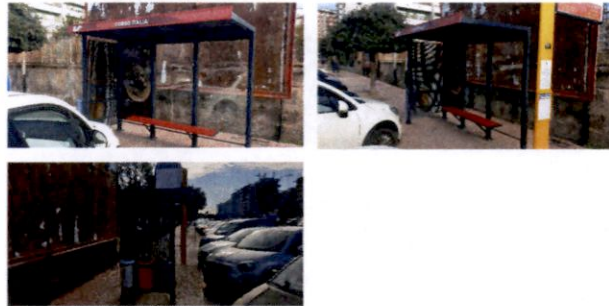
Pensilina n°20 via/v.le/piazza C.so Italia (fronte casa di cura Accalvio )

Posacenere trafugato

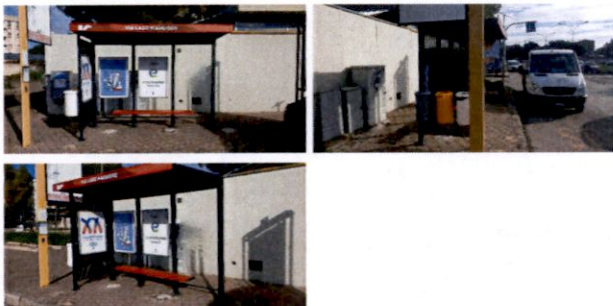
Pensilina n° 19 via/v.le/piazza lago Maggiore

Posacenere trafugato

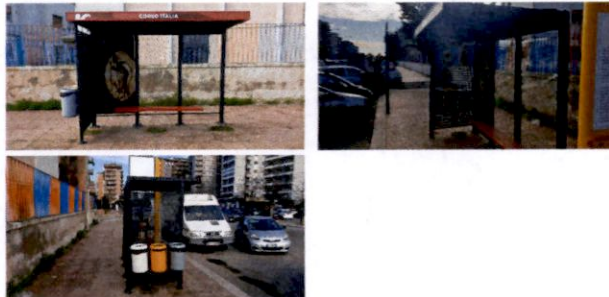
Pensilina n°21 via/v.le/piazza C.so Italia (fronte Pacinotti)

Posacenere trafugato

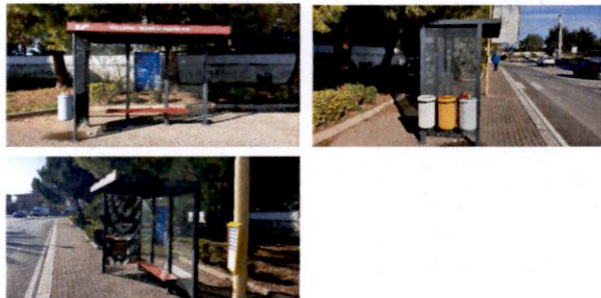
Pensilina n°49 via/v.le/piazza Lama (giardini padre Pio)

Posacenere trafugato

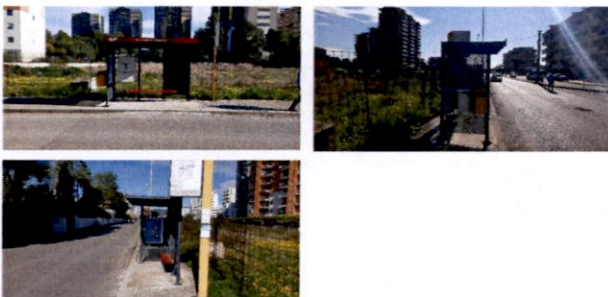
Pensilina n°80 via/v.le/piazza Lago di Pergusa (fronte via Ospedalichio )

Posacenere trafugato

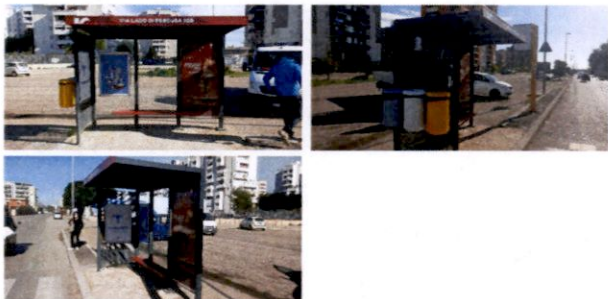
Pensilina n°81 via/v.le/piazza Lago di Pergusa 100

Posacenere trafugato

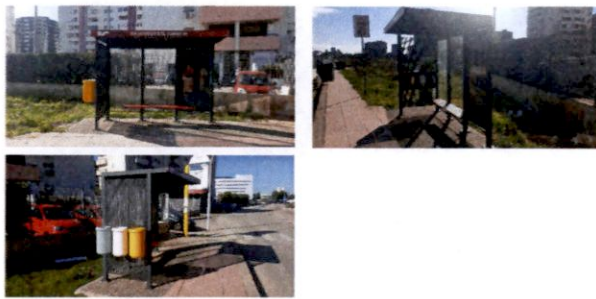
Pensilina n°51 via/v.le/piazza Scoglio del Tonno 51

Posacenere trafugato

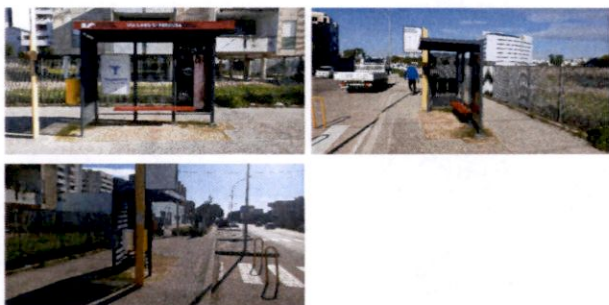
Pensilina n°82 via/v.le/piazza lago di Lago di Pergusa (scuole)

Posacenere trafugato

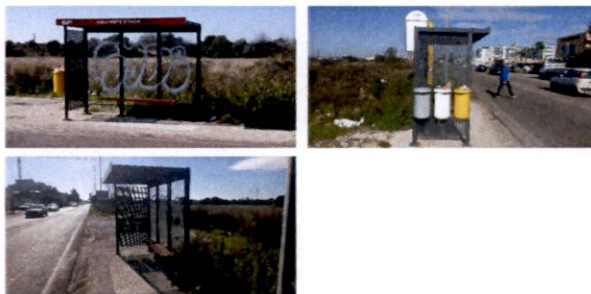
Pensilina n°11 via/v.le/piazza Unità D'Italia (fronte via lago Ampollino)

Posacenere trafugato

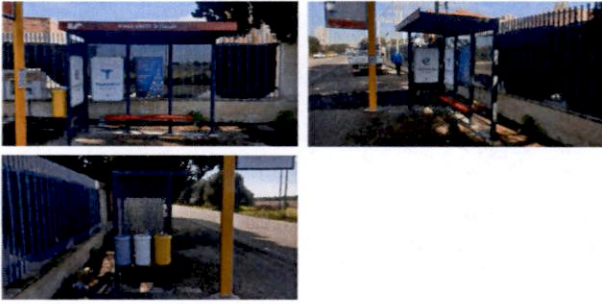
Pensilina n°10 via/v.le/piazza Unità d'Italia (palazzetti)

Posacenere trafugato

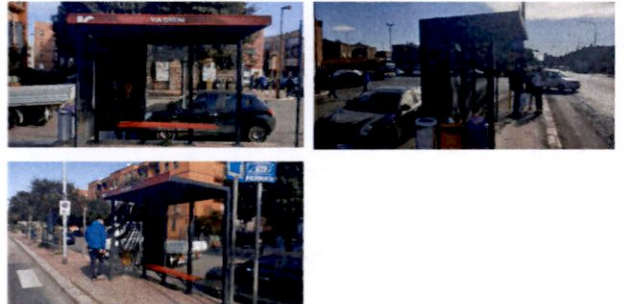
Pensilina n°3 via/v.le/piazza Orsini (angolo p.zza Gesù )

Posacenere trafugato

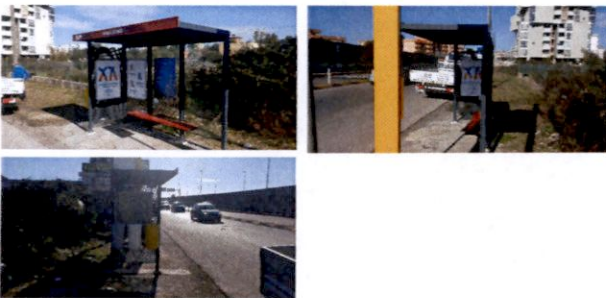
Pensilina n°101 via/v.le/piazza Ionio (angolo via lago di Nemi)

Posacenere trafugato

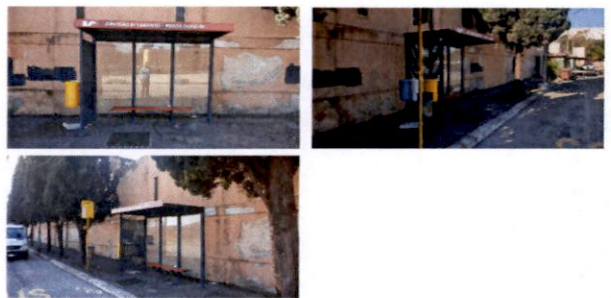
Pensilina n°74 via/v.le/piazza cimitero di Taranto

Posacenere trafugato

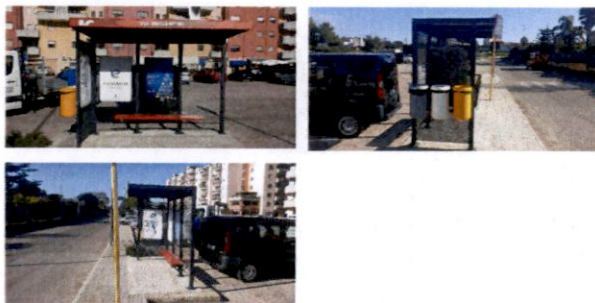
Pensilina n°48 via/v.le/piazza Brigantini

Posacenere trafugato

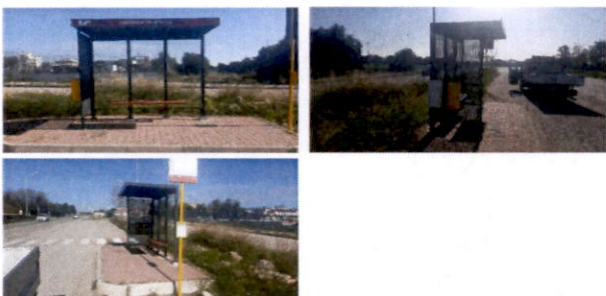
Pensilina n°88 via/v.le/piazza Contrada Felicciola

Posacenere trafugato

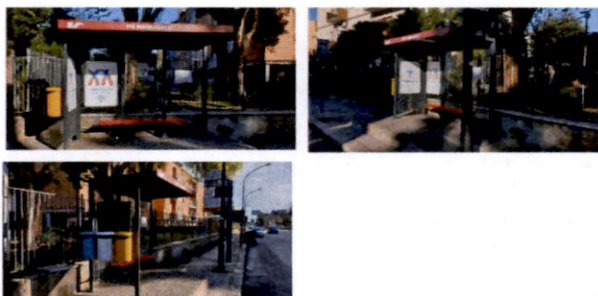
Pensilina n°91 via/v.le/piazza Magnaghi 19

Posacenere trafugato

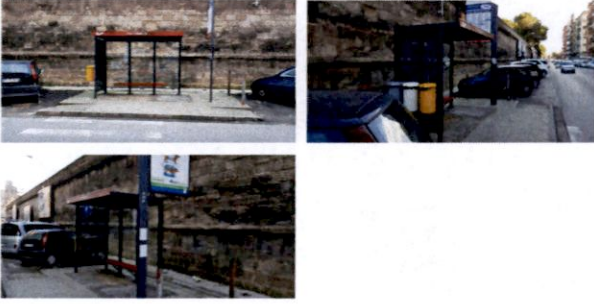
Pensilina n°36 via/v.le/piazza Cugini 33

Posacenere trafugato

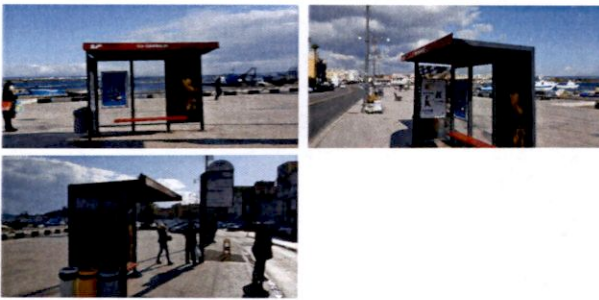
Pensilina n°39 via/v.le/piazza Garibaldi

Posacenere trafugato

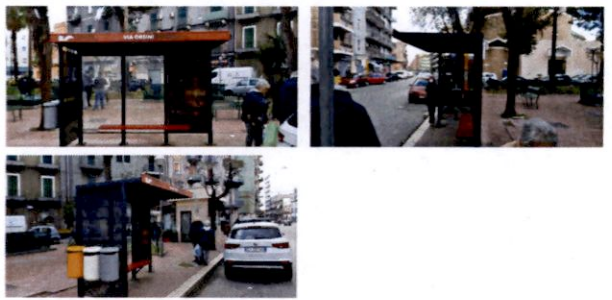
Pensilina n°2 via/v.le/piazza Orsini (chiesa s.Francesco)

Posacenere trafugato

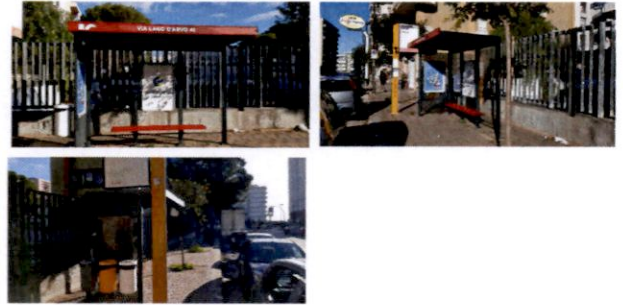
Pensilina n°46 via/v.le/piazza Lago D'Arno 41

Posacenere trafugato

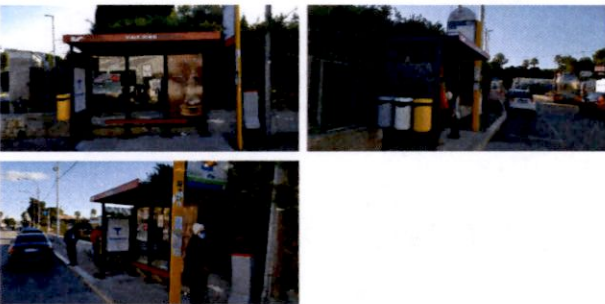
Pensilina n°26 via/v.le/piazza Ionio (fronte bar 5 lune)

Posacenere trafugato

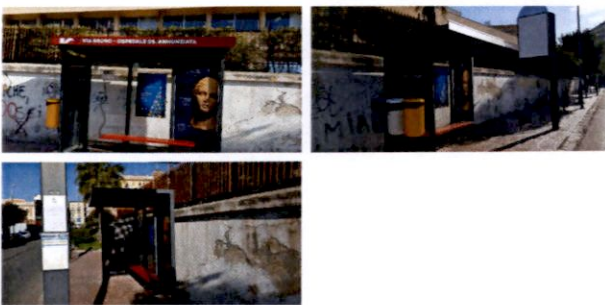
Pensilina n°96 via/v.le/piazza Bruno - OSPEDALE SS. ANNUNZIATA

Posacenere trafugato

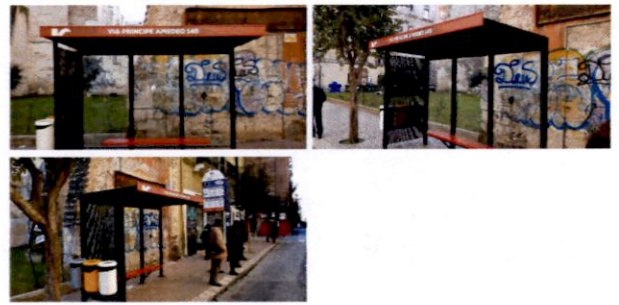
Pensilina n°6 via/v.le/piazza Principe Amedeo 145

Posacenere trafugato

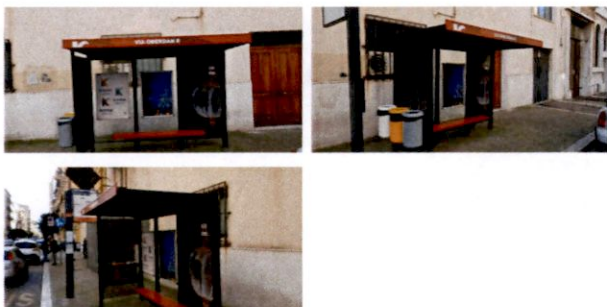
Pensilina n°32 via/v.le/piazza Oberdan 6

Posacenere trafugato

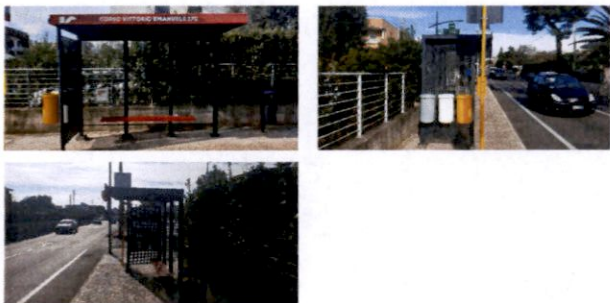
Pensilina n°93 via/v.le/piazza c.so Vittorio Emanuele 170

Posacenere trafugato

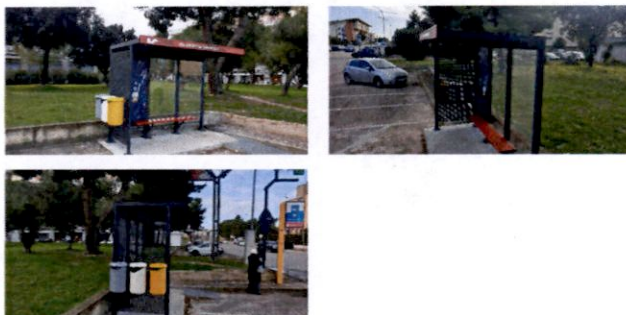
Pensilina n°17 via/v.le/piazza Golfo di Taranto (angolo via Salina Piccola)

Posacenere trafugato

Serraggio bulloneria in data 28/01/2021

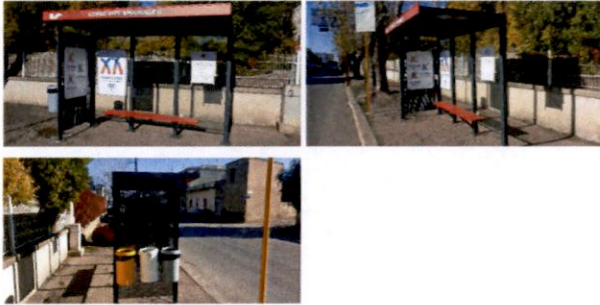
Pensilina n°30 via/v.le/piazza C.so Vittorio Emanuele II (Angolo via Pavese)

Posacenere trafugato

Serraggio bulloneria in data 28/01/2021

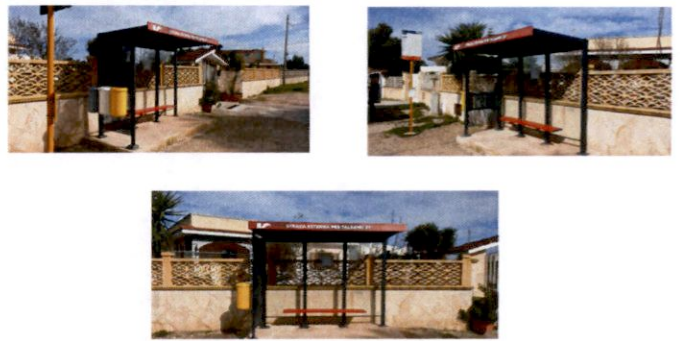
Pensilina n°61 via/v.le/piazza Strada esterna per Talsano (DIR. TA) 35

Posacenere trafugato

Serraggio bulloneria in data 29/01/2021

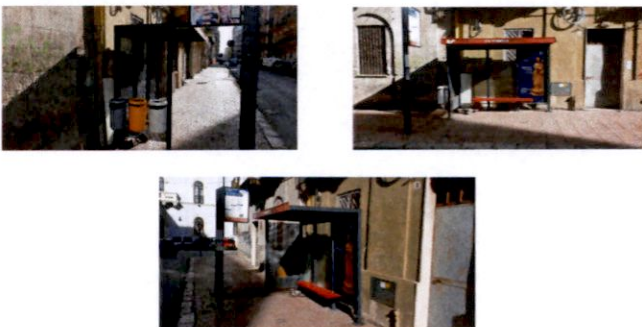
Pensilina n°37 via/v.le/piazza Minniti.3

Posacenere trafugato

Serraggio bulloneria in data 29/01/2021
